## العمارة التقليدية في منطقة جازان، دراسة لأهم عوامل التلف ومقترحات الترميم والصيانة (قصر أبو صمة دراسة حالة)

**Traditional architecture in Jazan Region, Study of the Deterioration Factors, and the Recommendations of Restoration and Conservation (Abu Soma Citadel Case Study)**

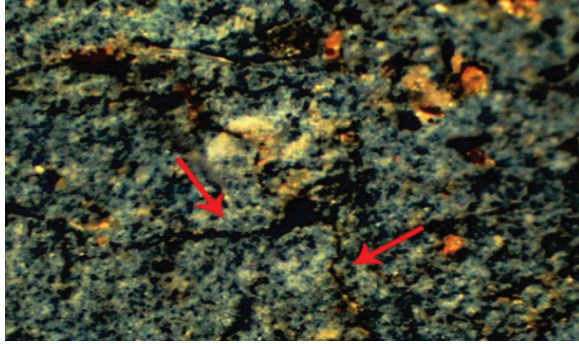
شكل رقم (١٢) يوضح وجود شروخ دقيقة بطبقة اللون الأزرق، باستخدام ميكروسكوب من نوع AMSCOPE MD ٣٥ عند تكبير ٣٠X.

من خلال الفحص بالميكروسكوب الضوئي المحمول تم التعرف على معلومات أكثر تفصيلاً عن السطح، حيث تبين وجود عدد من الشروخ الدقيقة التي لا ترى بالعين المجردة في طبقة اللون المكونة من اللون الأزرق، كما في (الشكل رقم ١٢).

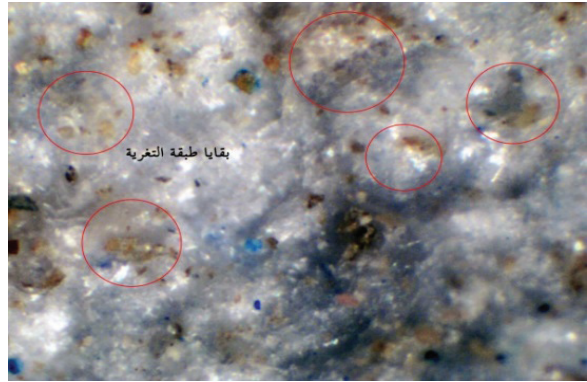
شكل رقم (١٥) يوضح وجود آثار لطبقة تغيرية على سطح طبقة الجص، باستخدام ميكروسكوب من نوع AMSCOPE MD 35 عند تكبير 30X.

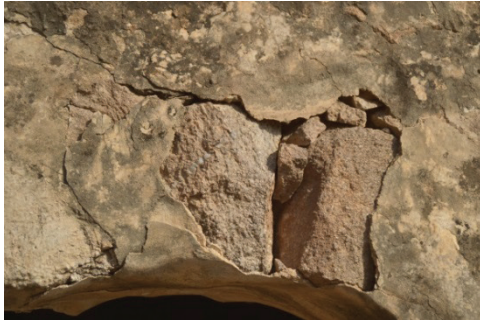
ومن أهم مظاهر التلف التي تم رصدها، وكانت درجات الحرارة السبب الرئيس في حدوثها، هي: حدوث انفصال لطبقات الملاط عن سطح الحجر، مما أدى إلى فقدان أجزاء كبيرة منها، كما في (الشكل رقم ٢٨-٢٩)، كذلك حدوث شروخ، وتشققات في طبقات الملاط، كما في (الشكل رقم ٣٠)، وبعضها أمتد ليصل إلى الجدار نفسه، كما في (الشكل رقم ٣١)، ولكن مثل هذه الشروخ النافذة في الجدار، قد لا يكون سببها التغير في درجات الحرارة فقط، ولكن قد يكون سببها هو اختلال الاتزان الإنشائي للمبنى، أو حدوث اهتزازات، وحركات أفقية للمبنى نتيجة زلزال، أو ما شابه ذلك.

شكل رقم (٢٨) يوضح حدوث انفصال لطبقات الملاط عن سطح الحجر، "من تصوير الباحث".

- علاج طبقات الملاط وتثبيتها، باستخدام مادة البريال AC33.
  - إعادة ملء الفجوات، والفواصل بين الأحجار.
  - استكمال الأجزاء الناقصة من الملاط.
  - التقوية النهائية.

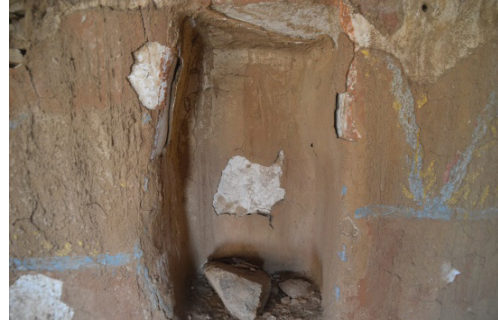
شكل رقم (٢٩) يوضح حدوث انفصال لطبقات الملاط عن سطح الحجر، "من تصوير الباحث".

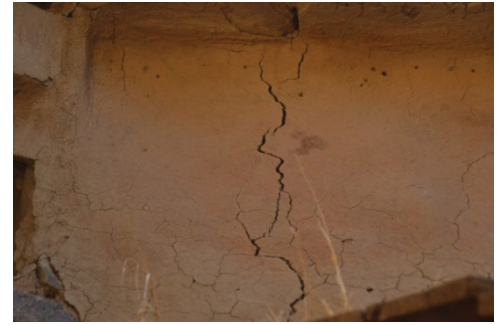
شكل رقم (٣٠) يوضح حدوث شروخ وتشققات في طبقات الملاط، "من تصوير الباحث".

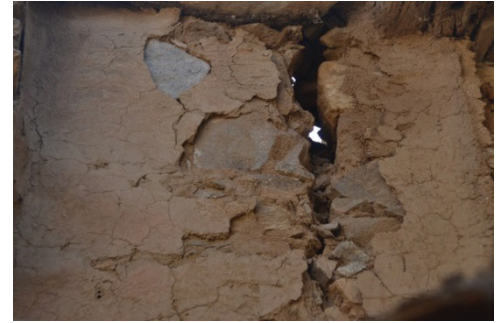
شكل رقم (٣١) يوضح حدوث شروخ نافذة في الجدار، بالإضافة إلى شروخ وتساقط في الملاط، "من تصوير الباحث".

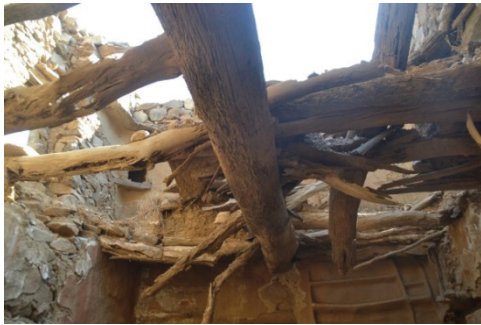
أما عن أهم مظاهر التلف التي ربما يكون سببها الرطوبة النسبية، والأمطار، والتلف البيولوجي، فهي تتمثل في انهيار أجزاء من الأسقف في كثير من الغرف، نتيجة كسر العروق الخشبية، وتشبعه بالرطوبة نتيجة مياه الأمطار، كما في (الشكل رقم ٣٤)، وانتشار الإصابة الحشرية بالعناصر الخشبية، كما في (الشكل رقم ٣٥)، وتساقط طبقات الملاط وتشوه سطحها، وتساقط المونة من العراميس وحدوث شروخ وتشققات بها، وذلك نتيجة انتفاش، وذوبان طبقات الطفلة المستخدمة بوصفها طبقة ملاط أسفل طبقة الملاط الجصي، كما في الشكل رقم (٣٦)، و(٣٧)، تشوه السطح الخارجي للمبنى بالتساخات، نتيجة ذوبان الأتربة، والاتساخات في الماء الناتجة عن الرطوبة، وتكوين طبقة سوداء على سطح المبنى، كما في (الشكل رقم ٣٨)، و(الشكل رقم ٣٩)، يوضح مظاهر تلف واجهة المسجد باستخدام برامج الحاسب الآلي.

شكل رقم (٣٤) يوضح انهيار أجزاء من الأسقف الخشبية، "من تصوير الباحث".

- تدعيم الأسقف الآيلة للسقوط وتأمينها، فيتم رفع المخلفات وإزالتها من أعلى السطح، ثم فك ألواح التطبيق التالفة للسقف، وكذلك فك العروق الخشبية التالفة، واستبدال التالف بجديد من نوعية القديم نفسها، وبالقطاعات نفسها، التي غالباً ما تكون أخشاب من شجر الطلح، أو العرعر، أو الأثل، أو الدوم، أو السدر،

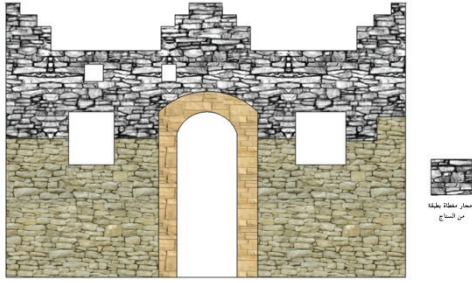
شكل رقم (٣٩) يوضح مظاهر تلف واجهة المسجد، باستخدام برامج الحاسب الآلي، "من عمل الباحث".

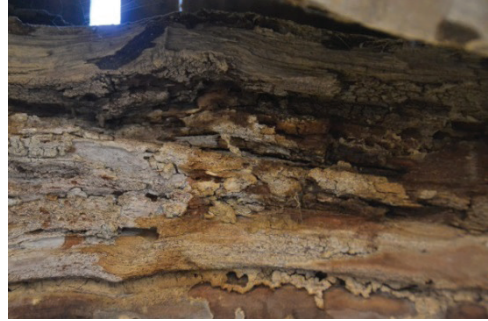
شكل رقم (٣٥) يوضح انتشار الإصابة الحشرية بالعناصر الخشبية، "من تصوير الباحث".

- ويجب أن يتم اختيار الخشب بعناية، وأن تكون الأخشاب جافة، ومقطوعة في الموسم المناسب، وأن يتم تخزينها بطريقة صحيحة وفي أماكن مظلمة ولمدة ستة أشهر قبل الاستعمال، وأن تكون خالية من العقد المعيبة، وأن تخلو من التسوس والتشقق، ومن أي أثر لمهاجمة الحشرات مثل: النمل الأبيض (دليل أعمال ترميم المباني الطينية والحجرية، ٢٠٠٩م: ١٧-١٨). علاج الشروخ بمعجون الغراء الطبيعي، ونشارة الخشب، لتحسين خواص العروق مع ضرورة دهانها جميعاً، وعزلها بالمواد المانعة للحشرات، وتركيب تطبيق خشب جديد أعلى العروق الخشبية للسقف بشكل الخشب القديم وقطاعه نفسه، ثم عمل طبقة عازلة ضد الرطوبة، وعمل ميول للأمطار بطبقات الأرضية الجديدة مع أعمدة الصرف اللازمة لصرف مياه الأمطار.

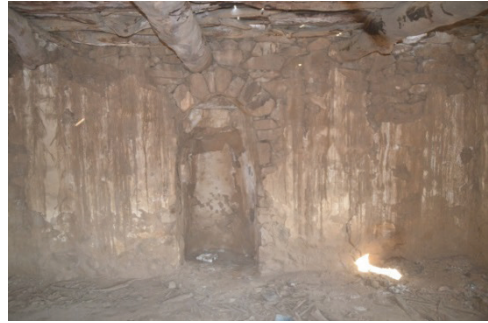
شكل رقم (٣٦) يوضح تساقط طبقات الملاط وتشوه سطحها، نتيجة ذوبان الطفلة وانتفاشها. "من تصوير الباحث".

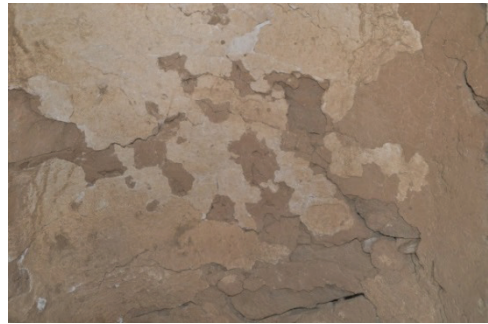
شكل رقم (٣٧) يوضح تساقط طبقات الملاط وتشوه سطحها، نتيجة ذوبان الطفلة وانتفاشها. "من تصوير الباحث".

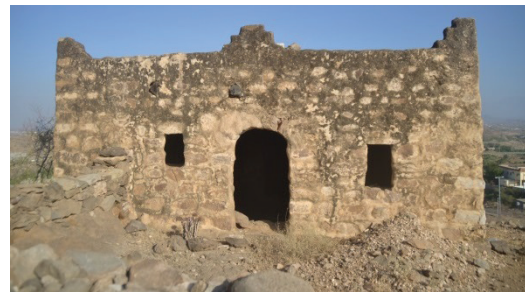
شكل رقم (٣٨) يوضح تكون طبقة من الاتساخات على سطح واجهة المسجد، "من تصوير الباحث".

- إجراء عمليات التنظيف اللازمة.
- تدعيم الجدران المائلة.

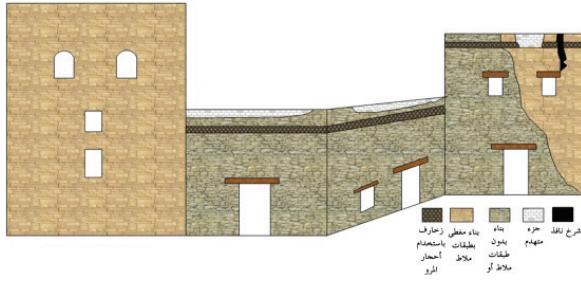
شكل رقم (٤٥) يوضح مظاهر تلف الواجهة الشمالية للمجلس وملحقاته، "من عمل الباحث".

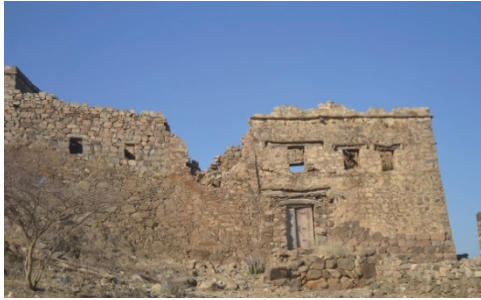
شكل رقم (٤٦) يوضح مظاهر تلف الواجهة الشرقية، "من تصوير الباحث".

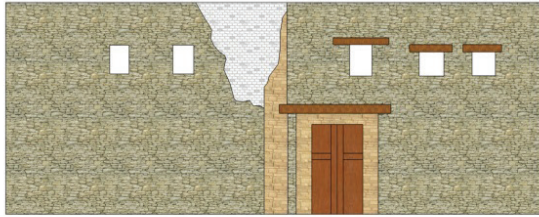
شكل رقم (٤٧) يوضح مظاهر تلف الواجهة الشرقية، "من عمل الباحث".

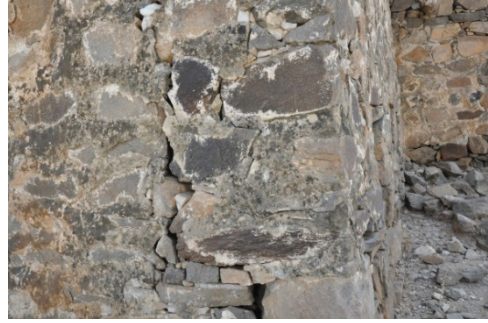
وفضلاً عن حدوث كثير من مظاهر التلف، التي قد يكون سببها هو حدوث اختلال للاتزان الإنشائي للمبنى، أو حدوث اهتزازات أرضية (زلازل)، حيث إن خطورة هذه الزلازل تتمثل في الحركات الأفقية التي تحدثها للمبنى، كما أن طريقة البناء، قد يكون لها دور في ذلك، عن طريق رص أحجار مفردة غير منتظمة، دون استخدام مونة في أجزاء كبيرة من المبنى، شكل رقم (٤٠)، مما يرجح أنه السبب الرئيسي في انهيار عدد من الجدران. قد تمثلت هذه المظاهر في حدوث تصدعات، وشروخ ظاهرة بمناطق متفرقة من الجدران، ووجود ميول واضحة في بعض الجدران، وتهدم وانهيار كثير من الجدران، (الأشكال ٤١-٤٧).

شكل رقم (٤١) يوضح شرح نافذ بأحد الجدران. "من تصوير الباحث"

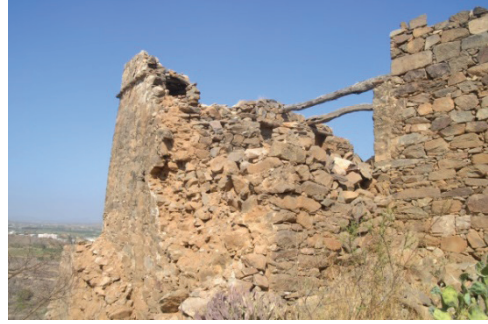
شكل رقم (٤٢) يوضح تهمد وانهباء أحد الجدران. "من تصوير الباحث"

- إعادة بناء الجدران المنهارة بمواد بناء جديدة، مع مراعاة التصميم الأصلي نفسه، ويجب في هذه الحالات الاستعانة، والإفادة من الوثائق المسجلة بكل صورها، وهناك عدة أساليب لإعادة البناء، إما إعادة البناء بالمشابهة، أو إعادة البناء باستخدام تطبيقات الحاسب الآلي.

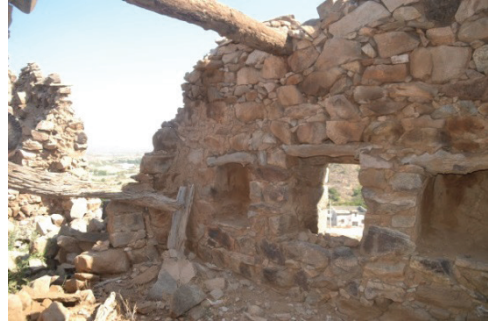
شكل رقم (٤٣) يوضح تهمد وانهباء أحد الجدران. "من تصوير الباحث"

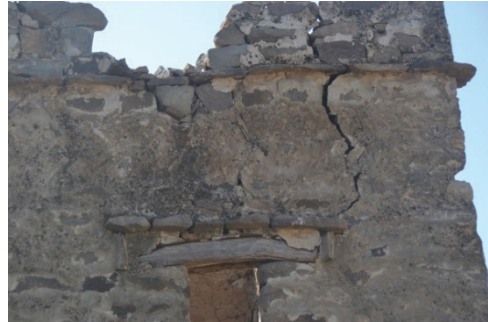
شكل رقم (٤٤) يوضح شرح نافذ وانهباء جزء من أحد الجدران، "من تصوير الباحث".
