## دراسة الوضع الراهن لمبنى مسجد وسبالة موزي بمحافظة الدرعية، المملكة العربية السعودية

**ملخص البحث.** يلقي هذا البحث الضوء على الحالة الراهنة لمبنى مسجد وسبالة موزي بحي الطريف بمحافظة الدرعية، حيث يقوم بالتسجيل والتوثيق المعماري للمبنى، من خلال تحديث أعمال التسجيل الهندسي والرفع المعماري السابقة (الذي قام به المكتب السعودي للاستشارات الهندسية ونشرت نتائجه وكالة الآثار في ١٤٠٩هـ)، وتوقيع الحالة الراهنة وآخر المستجدات من مظاهر التلف، مع دراسة مظاهر التلف الإنشائي لعناصر المبنى من جدران وأعمدة وأسقف، ومواد البناء المختلفة المكونة له من خلال الملاحظة الميدانية، ثم تحليل مسببات مظاهر التلف والتدهور المختلفة للوقوف على عوامل وقوى التلف المؤثرة على مسجد وسبالة موزي، ووضع التوصيات الخاصة بالعلاج والترميم والصيانة للمبنى.

## Study of Current Condition of Mosque and Subaalat of Moudhi, Dir'iyah Governorate, Kingdom of Saudi Arabia

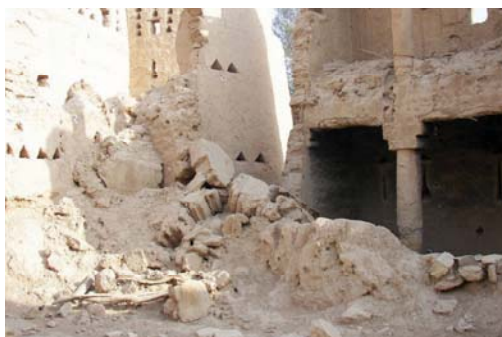
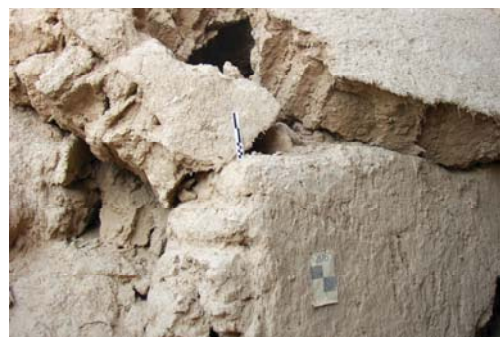
وبدراسة الطوب اللبن المستخدم بموقع سبالة موضي اتضح أنه يتكون من الخليط التالي: طين + رمل + جير + قش مقصوص. وقد لوحظ الضعف السطحي لمعظم قوالب الطوب اللبن بالموقع حيث يسهل تفتتها بمجرد اللمس (انظر الصورتان رقم ١ و ٢).

الصورة رقم (١) و (٢). طبيعة الطوب اللبن المستخدم في بناء مسجد وسبالة موزي.

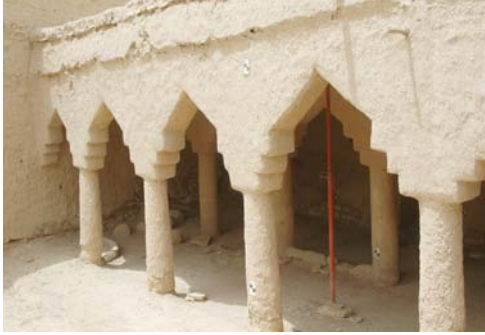
الصورة رقم (٩). واجهة مصابيح المسجد ذات الرؤوس المدببة من تشكيل أحجار الطبق والأعمدة الدائرية والنيجان أعلاه.

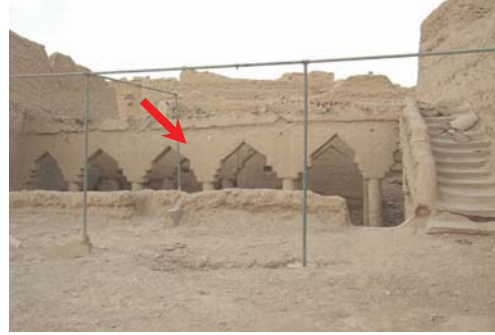
الصورة رقم (٨). واجهة مصابيح المسجد وجزء من سطح الخلوّة والسلم الصاعد لسطح المسجد.

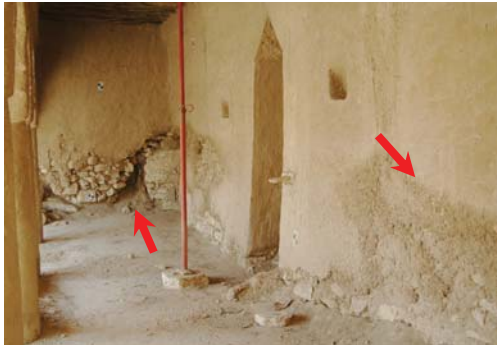
الصورة رقم (١١). جدار القبلة والمحراب المجوف ويظهر تلف الجزء السفلي من الجدران وتفكك بعض لبناتها.

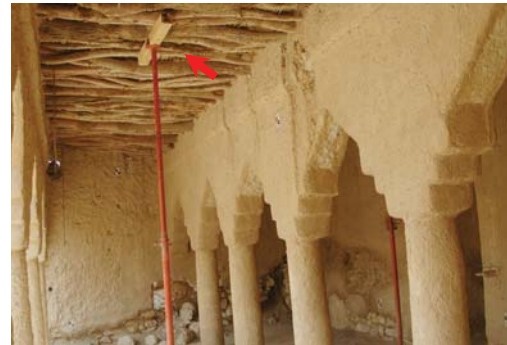
الصورة رقم (١٠). مصابيح المسجد من الداخل ويظهر الحالة المتدهورة لطمائم السقف من جذوع الأثل وتلف الجدران.

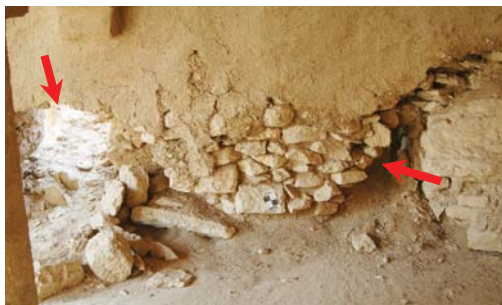
الصورة رقم (١٣). صورة مقربة للجزء السفلي من الجدار الجنوبي من المسجد توضح تآكل طبقة الملاط وتفكك مداмик الأحجار السفلية بالجدار مع تكون فتحات نافذة بأسفل الجدار.

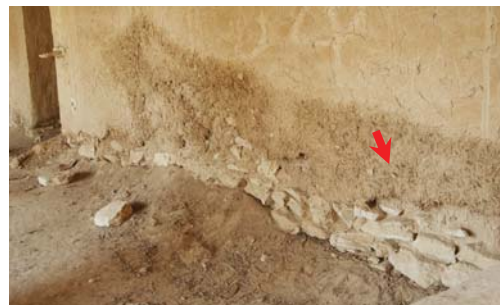
الصورة رقم (١٢). صورة مقربة للجزء من جدار القبلة توضح تآكل طبقة الملاط وتفكك مداмик الأحجار السفلية بالجدار.

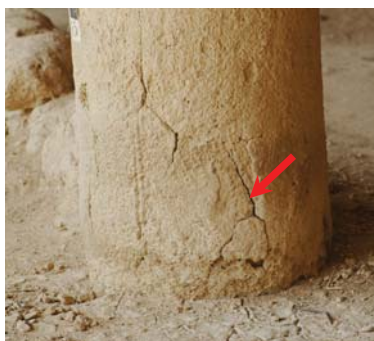
الصورة رقم (١٥). الجزء السفلي من عمود آخر يوضح شروخاً وتفككاً في ملاط الطين بسطح العمود.

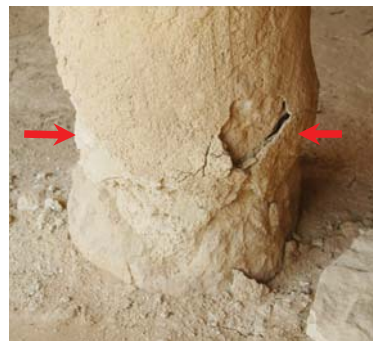
الصورة رقم (١٤). صورة مقربة للجزء السفلي من أحد أعمدة المسجد توضح تآكل الملاط الطيني بخرز العمود السفلي.

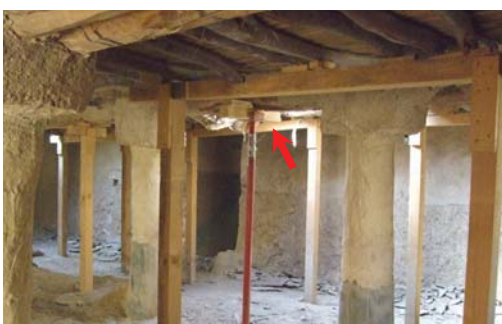
الصورة رقم (١٧). جدار القبلة بالخلوة وتلف السقف ودعمه بالقوائم الخشبية.

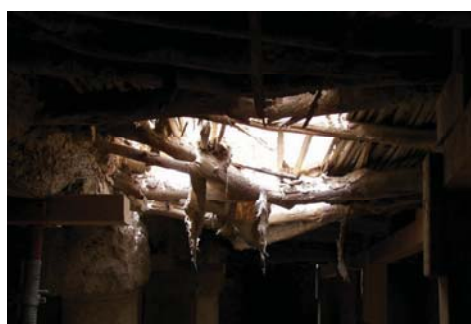
الصورة رقم (١٦). انهيار جزئي بسقف خلوة المسجد ودعم باقي السقف.

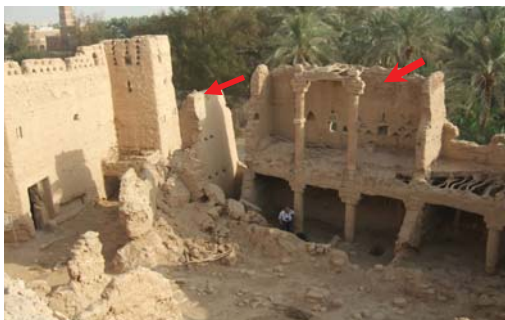
الصورة رقم (٢٠). تهدم جدران الطابق الأول بالجانب الشرقي والشمالي من السبالة وتساقط سقف الطابق الأول مع ميل خطير في بقية الجدار الشمالي للسبالة.

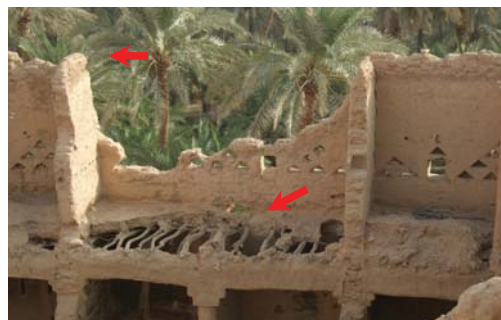
الصورة رقم (١٩). تهدم جدران الطابق الأول بالجانب الشرقي من السبالة وتساقط معظم الكسوة الطينية للسقف مع ميل الجدار الأيسر.

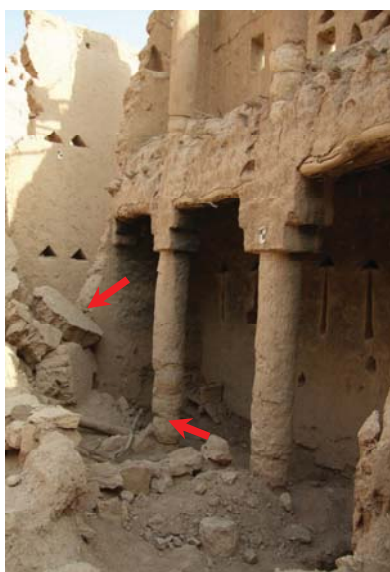
الصورة رقم (٢٢). تهدم الجدار الخارجي ناحية الشمال للسبالة وتآكل السطح الخارجي لخرز العمود السفلي.

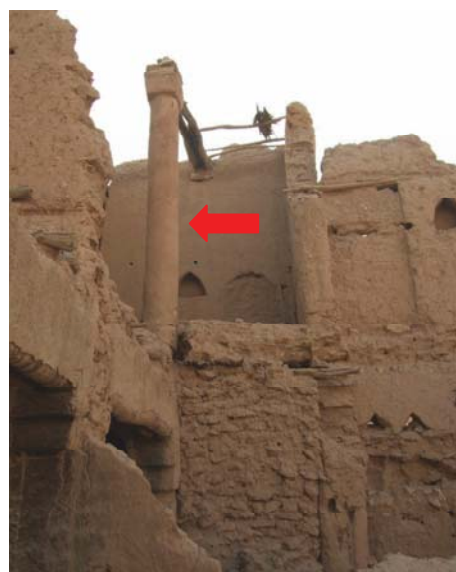
الصورة رقم (٢١). الركن الجنوبي الشرقي من السبالة، سقوط السقف جعل العمود حر من أعلى مما يجعله غير آمن إنشائياً وقابل لانتهيار لضعف تيبته من أسفل.

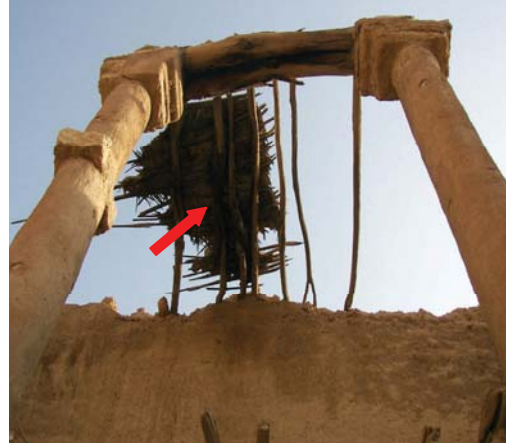
الصورة رقم (٢٣). انهيار معظم السقف الخشبي فوق المنطقة الشرقية من السبالة مما يجعل الأعمدة حرة من أعلى (منطقة أخرى بخلاف ما بالصورة رقم ٢٣).

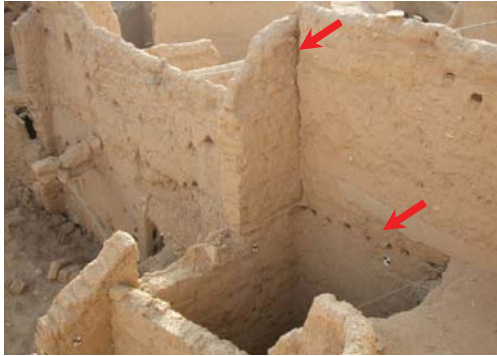
الصورة رقم (٢٦). السقف الخشبي للغرف بالمنطقة الغربية من السبالة، وتشرخ وانفصال بالجدران اللبن.

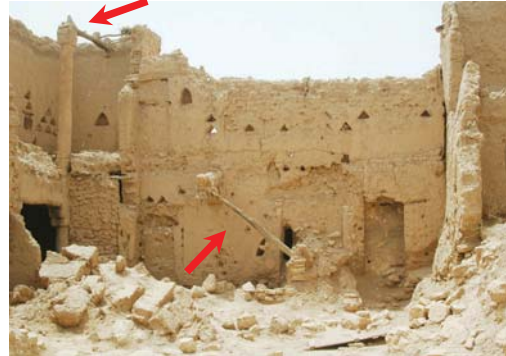
الصورة رقم (٢٥). انهيار معظم أجزاء منطقة الإيوان الجنوبي بالسبالة وميل بعض الجدران، وأعمدة الطابق الأول حرة من أعلى لسقوط السقف. وانهيار السلم المؤدي للطابق الأول.

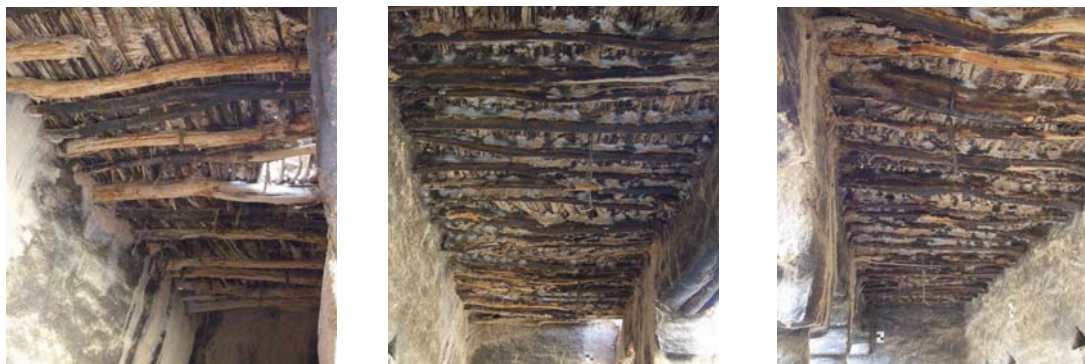
الصورة رقم (٢٧-أ، ب، ج). تلف السقف الخشبي بسقف الدور الأرضي الإيوان الشرقي للسبالة، وتهالك جميع عناصر السقف، وتهدم بعض الأجزاء مع وجود آثار حريق (إتلاف بشري متعمد).

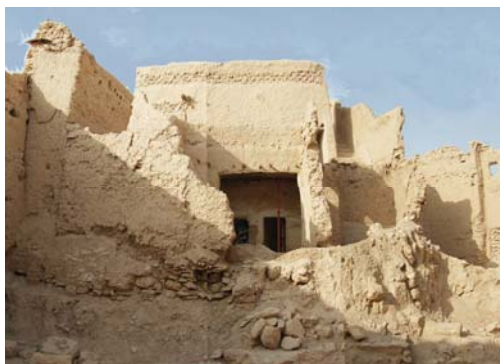
الصورة رقم (٢٩). الغرفة الوحيدة المتبقية في الطابق من الجانب الغربي في السبالة وتهدم الجدران التي أمامها.

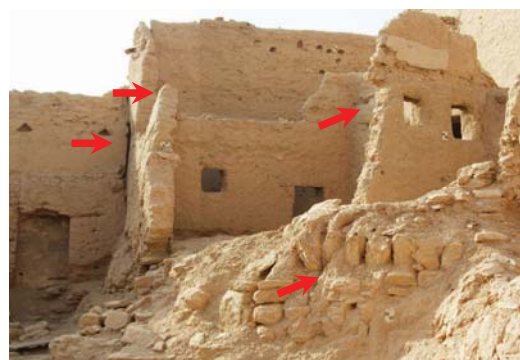
الصورة رقم (٢٨). انهيار معظم أجزاء الطابق الأول وسقف الطابق الأرضي بالركن الجنوبي الغربي في السبالة.

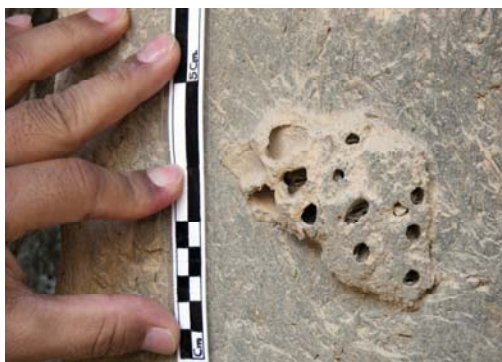
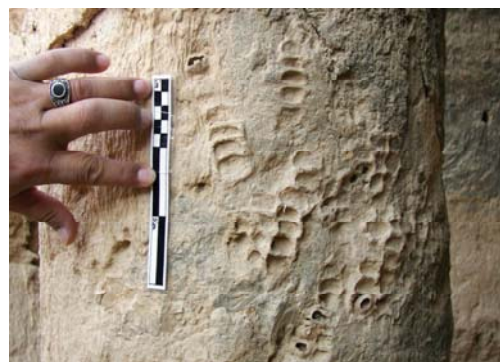
الصورة رقم (٣٢-أ، ب). أعشاش النحل البري بسبالة موزي.

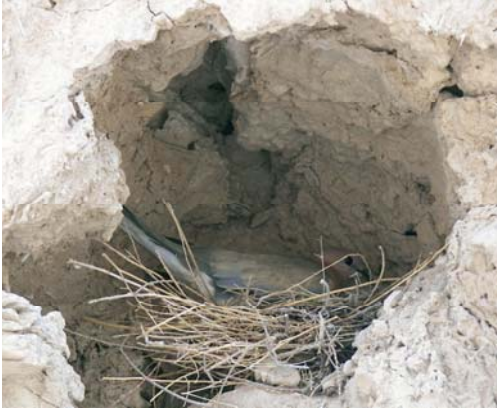
الصورة رقم (٣٤). أعشاش يمام النخيل بسبالة موضي.

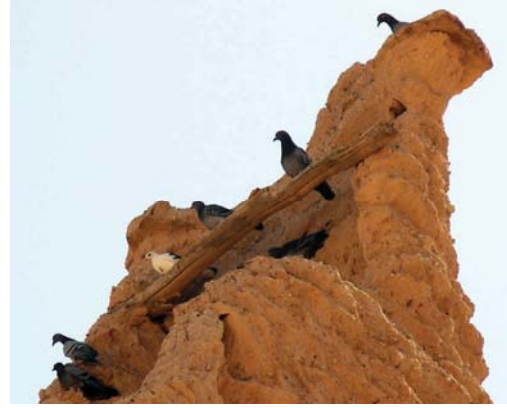
الصورة رقم (٣٣). جماعات الحمام المنزلي بسبالة موضي.

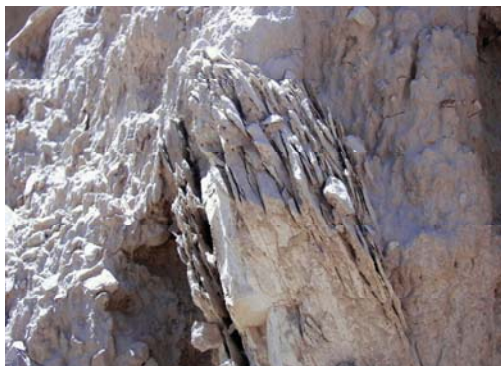
الصورة رقم (٣٩). التفتت السطحي لأحجار البناء.

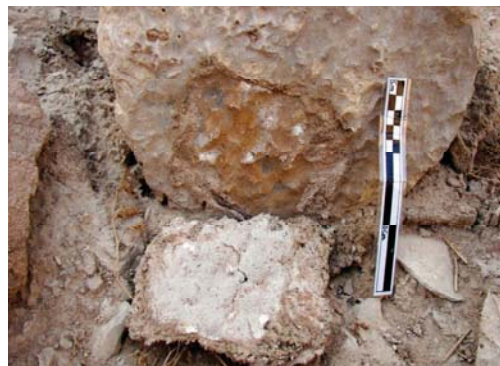
الصورة رقم (٣٨). انفصال طبقات المونة عن خرز الأعمدة نتيجة تبلور الأملاح.

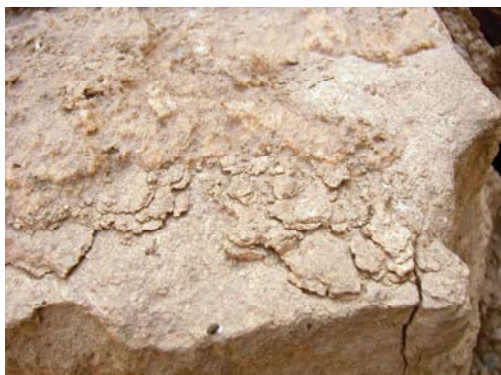
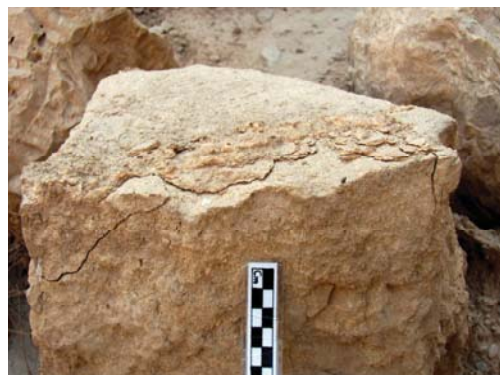
الصورة رقم (٤٠-أ، ب). التكلسات الملحية وانفصال الطبقات السطحية لأحجار مسجد وسبالة موزي.

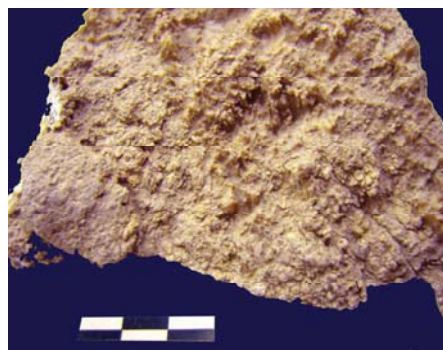
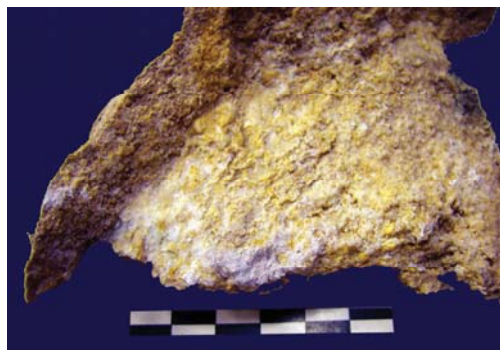
الصورة رقم (٤١-أ، ب). التكلسات الملحية وانفصال الطبقات السطحية بأحجار مسجد وسبالة موزي.

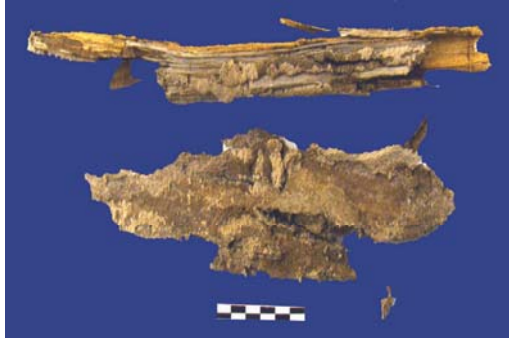
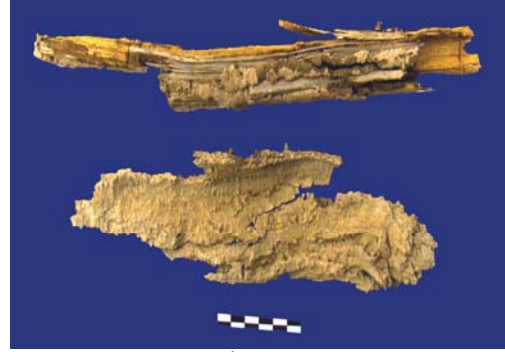
الصورة رقم (٤٢-أ، ب). ضعف وتهشم وتكلسات ملحية على أخشاب مسجد وسبالة موضي.

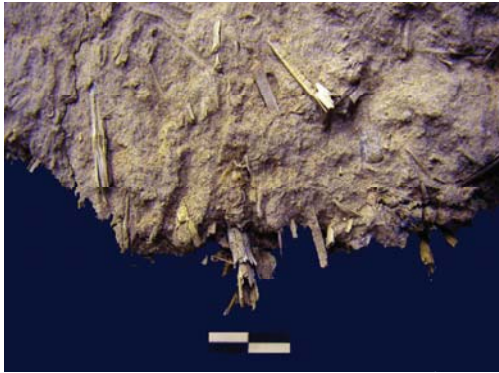
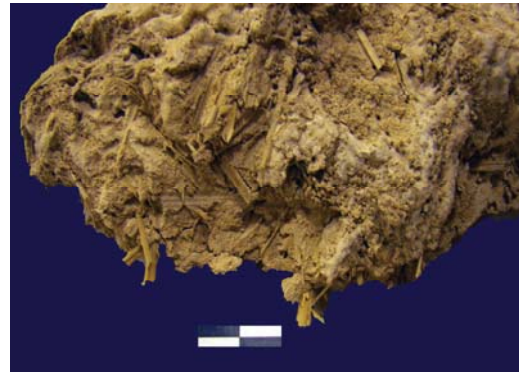
مختلفة الشدة كنتيجة أعمال الحفر واستخدام آلات ضخمة والناقلات الثقيلة في تنفيذ أعمال البنية التحتية. (Leroy et al., 2002: pp. 60-69). ومن خلال الفحص الدقيق لعينات الطوب اللبن تبين إضافة القش المقصوص بنسب كبيرة إلى خلطة الطين والملاط؛ مما أدى إلى إضعاف الطوب اللبن بدلاً من تماسكه خاصة في زيادة الرطوبة النسبية (6) (Sharon, 1987: p. 6) (انظر الصورة رقم ٤٣-أ، ب).

الصورة رقم (٤٣-أ، ب). ضعف اللبن وتهشمه نتيجة زيادة القش المقصوص في لبنات مسجد وسبالة موضي.
