أستاذ مساعد تصميم الإسكان وممارسة مهنة العمارة
قسم العمارة وعلوم البناء، كلية العمارة والتخطيط، جامعة الملك سعود،
الرياض، المملكة العربية السعودية
(قدم للنشر في ١٤٢٦/٤/٢٩ هـ، وقبل للنشر في ١٤٢٧/٢/٢٧ هـ)

إبراهيم بن راشد بن سعد الجوير

دور تصميم الطرق والشوارع وتقاطعاتها في تزايد مشاكل حركة السيارات....

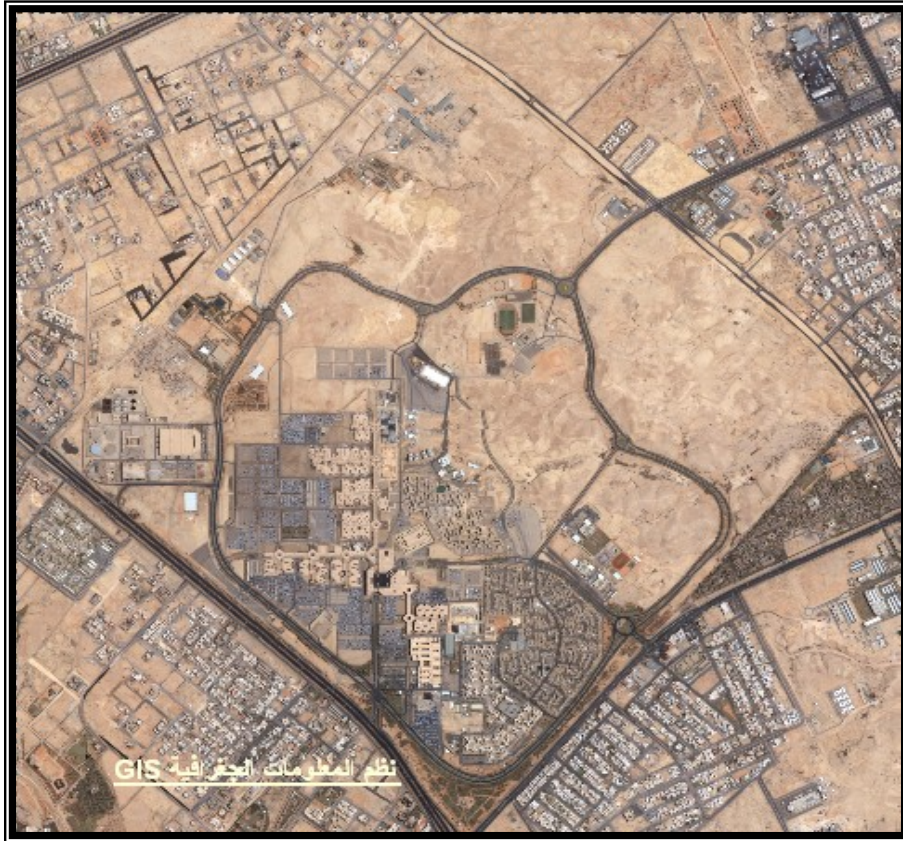
من الموقع قطع الطريق على أي امتداد مستقبلي للمباني والمواقف مثل ما هو حاصل الآن مع الكليات الأدبية والمستشفى الجامعي (انظر الشكل رقم ١). هذا العيب التخطيطي بالإضافة إلى العيوب التصميمية للمداخل ولطريق حسن آل الشيخ وتقاطعاته والشوارع المتفرعة منه وتقاطعاتها، أوجد مشاكل عدة في حركة سير السيارات.

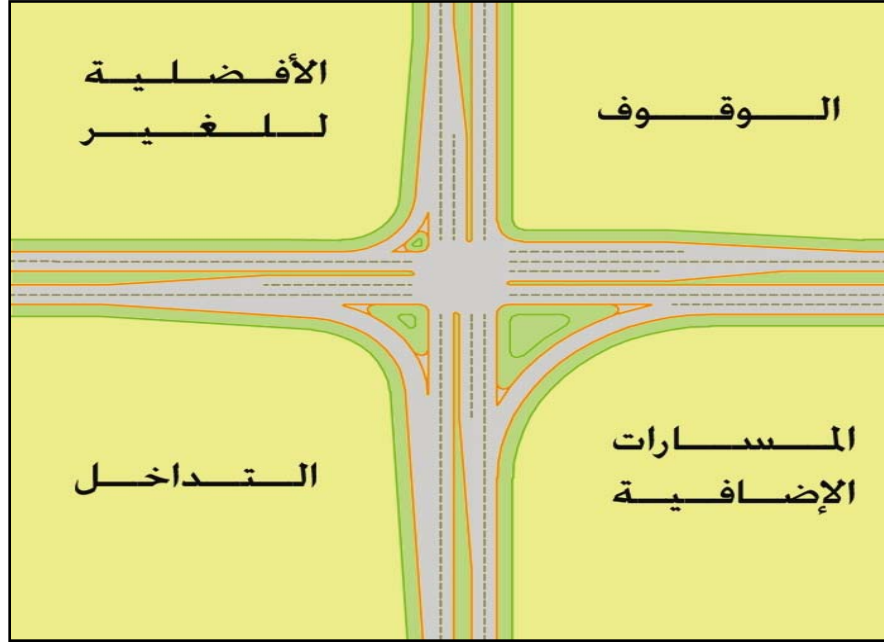
الباحثين أن نسبة الحوادث على التقاطعات التقليدية بإشارة ضوئية أو بدونها أكثر بكثير من نسبة الحوادث على التقاطعات الدائرية، بل إن نوعية الحوادث على التقاطعات التقليدية أكثر خطورة من مثيلاتها على الدوارات وذلك فيما يخص المركبة والركاب [١٥]. فالمعتاد أن ما يتراوح بين ٤٠-٦٠٪ من الحوادث تقع على التقاطعات التقليدية بإشارة ضوئية أو بدونها. كما أن زمن الرحلة على الطريق يتأثر سلباً بالتقاطعات فنجد ما يتراوح بين ٨٠-٩٠٪ من مجموع تعطل حركة السيارات على الطرق مرجعه التقاطعات العديدة الاتجاهات [١٦، ص ١٤-٢٢]. هنالك حالياً على طريق حسن آل الشيخ الدائري ثلاث إشارات ضوئية تعيق انسياب الحركة وتسبب الازدحام الذي يقود إلى ارتكاب قائدي السيارات للمخالفات المؤدية للحوادث. اثنتان من الإشارات لا يفرق بينهما سوى ٥٠م، والثالثة خلف مدخل الخدمات. تخطط الجامعة لوضع إشارة رابعة بين دوار الكتاب وإشارة الطوارئ كمدخل رئيس لمستشفى الملك خالد الجامعي. طبقاً للمعايير الهندسية ولكي يتم تلافي الحوادث وبطء الحركة على التقاطع فلا بد أن يكون مستويًا وخاليًا من أي عوائق تعيق رؤية السائق للجهة الأخرى من التقاطع وأن يكون بنظام الأفضلية للغير أو التداخل أو المسارات الإضافية (انظر الشكل رقم ٣).

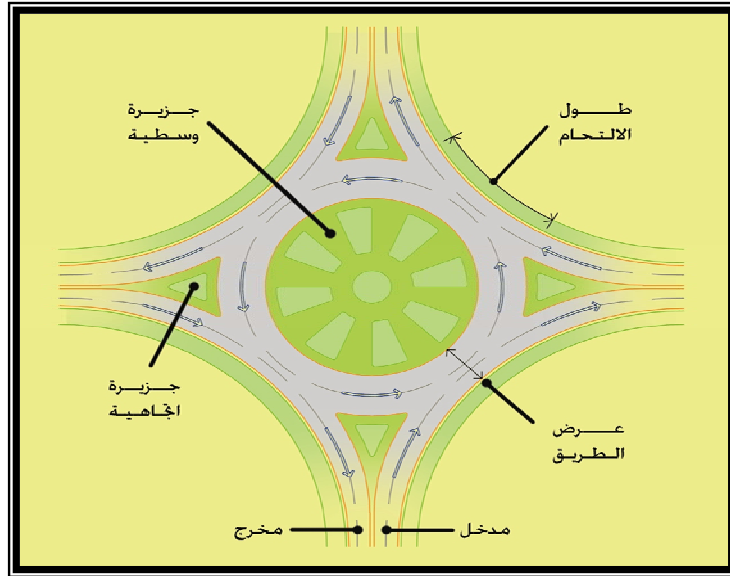
يجب أن تكون هذه العناصر وفق الشكل المرفق رقم (٤) وحسب مقياس الدوار
فمثلاً يكون نصف قطر الجزيرة الوسطية الدائرية ٣٠م عندما تكون سرعة السيارة
٤٠ كم/ساعة، و١٨م عندما تكون سرعة السيارة ٣٢ كم/ساعة [١٨] ، ص ١١٠. يتضح
من الوضع الحالي للدورات تباين نصف قطر الجزيرة الوسطية الدائرية وعدد المداخل
وطول الالتحام و عرض الطريق وعرض المسار (انظر الجدول رقم ٣). لقد وجد أيضاً أن
واحدة أو أكثر من الجزر الاتجاهية قد استبدلت بجزيرة وسطية وذلك في جميع الدورات
بدون استثناء (انظر الأشكال من رقم ١٨ إلى رقم ٢٧). هذا الخطأ التصميمي يسبب
التزاحم لكون السيارات التي على الدوار تتباطأ لانعدام الحماية التي توفرها الجزيرة
الاتجاهية، كما أن انعدام الجزيرة الاتجاهية يسبب حوادث اصطدام السيارات الداخلة إلى
الدوار بالجزيرة الوسطية الدائرية.

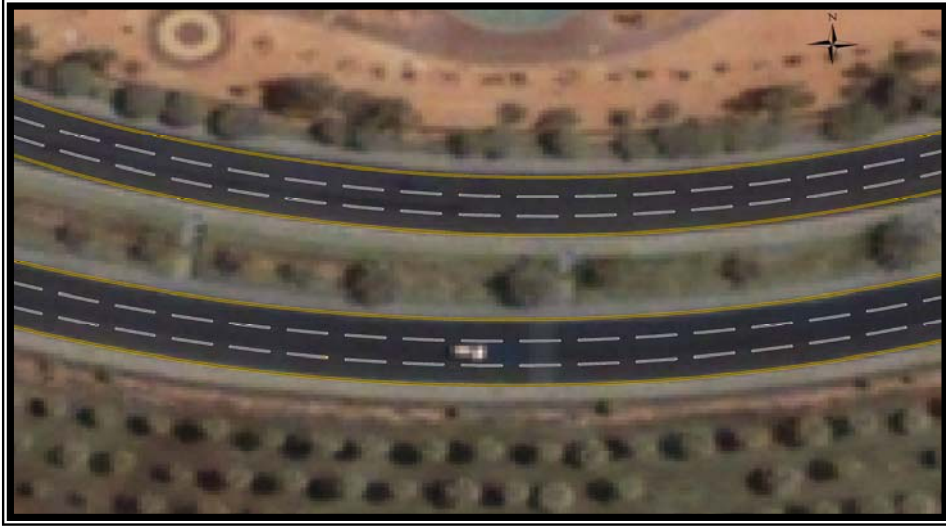
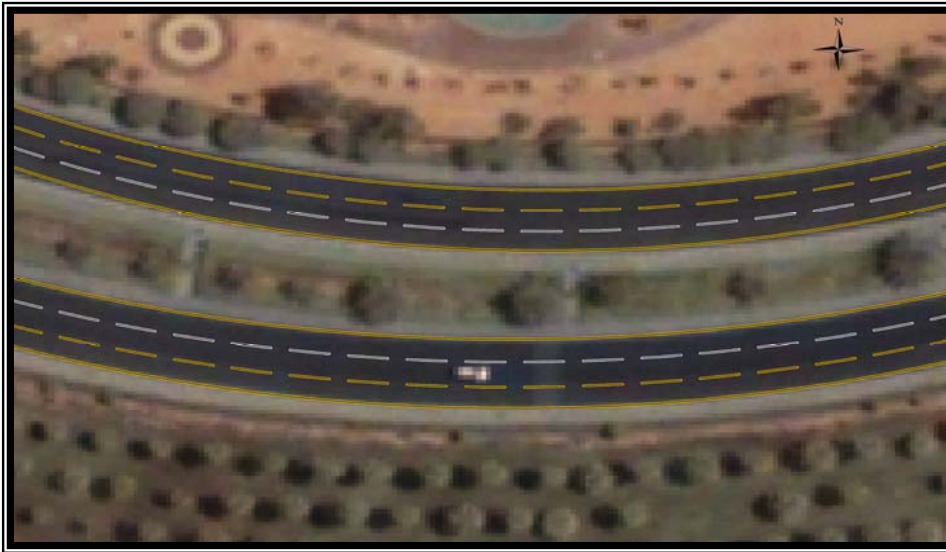
لعل ما يبطل حركة السيارات على طريق حسن آل الشيخ الدائري وخاصة في الجزء الجنوبي الغربي المقابل للكليات الأدبية هو عدم وجود مسار للانعطاف إلى اليمين (كتف تهيئة الانعطاف أو مسار الاحتواء التراكمي) (انظر الشكل رقم ٧). طبقاً للمعايير الهندسية فلا بد أن يكون هنالك

مسار للانعطاف إلى اليمين بعرض لا يقل عن ٣.٧٥م وبطول لا يقل عن ١٠٠م للخروج من الطريق أو الدخول إليه [٢٤، ص ١١٨]. أيضاً تطبيق المعايير الهندسية يضمن تحقيق ما يلي [٢٥، ص ١٠٦]:

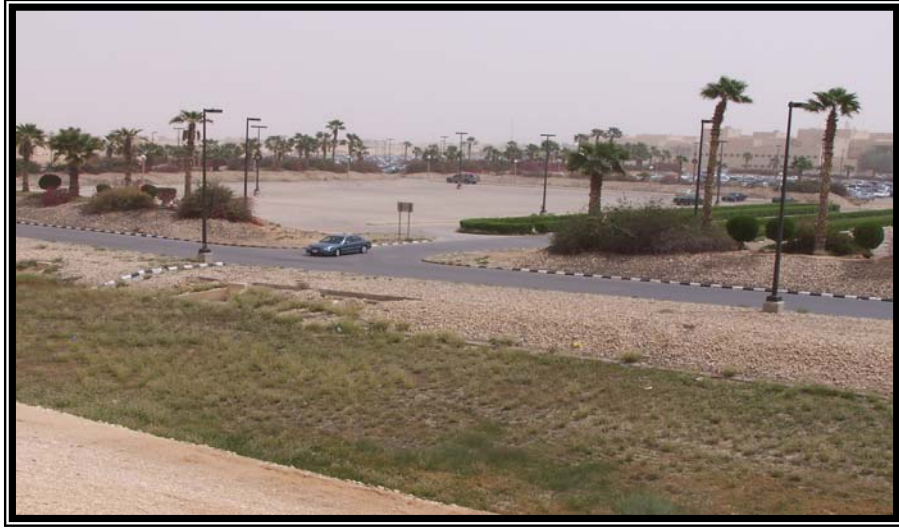
نظراً لأن منطقة التقاطع منطقة خطيرة وطبقاً للمعايير الهندسية فلا بد أن تكون منطقة التقاطع واضحة وسهلة وخالية من حجب الرؤية [٢٦] ، ص ١١٧. جميع التقاطعات على الشوارع الفرعية مصممة بنظام الوقوف الكامل وهذا يتسبب في الازدحام والحوادث بشكل دائم ويومي وقت الذروة وخاصة في ظل وجود أشجار وحواجز ترابية تحجب الرؤية (انظر الشكل رقم ٨).

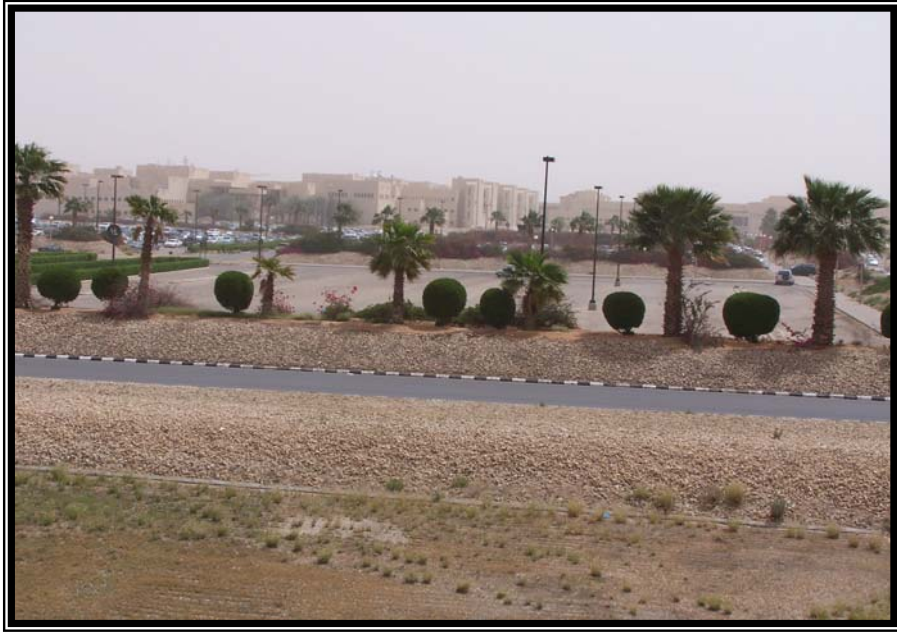
تتعطل إحدى السيارات أو تتوقف لأي سبب أو عندما يقوم قائد إحدى السيارات الغير ملتزم بالنظام المروري بتحويل الشارع إلى اتجاه واحد في الدخول والعكس صحيح عند الخروج (انظر الشكل رقم ٩) [٢٥]. ص ١٥٦. وفق المعايير الهندسية يجب أن يكون عرض الشارع ١٢,٥ م في حالة عدم وجود جزيرة وسطية تفصل حركة الدخول عن الخروج.

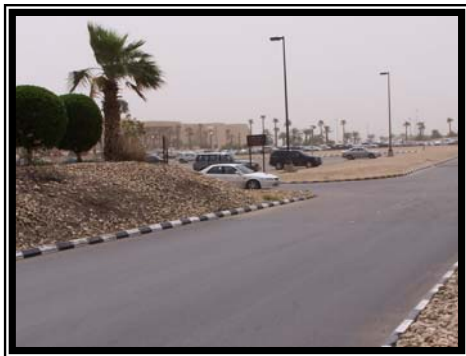
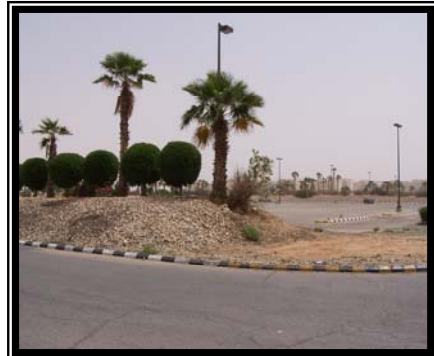
تلعب الحواجز الترابية المحيطة بالمواقف دوراً كبيراً في مشاكل الازدحام والحوادث لكونها تحجب الرؤية عند التقاطعات. لقد تمت إزالة أجزاء منها عند بعض التقاطعات ولكن لا تزال الرؤية غير ممكنة (انظر الشكلين رقمي ١٤ و ١٥).

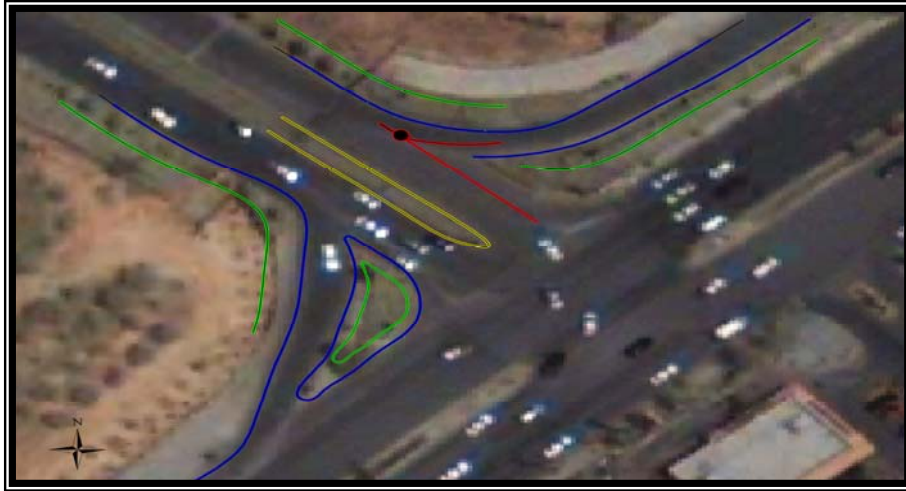
(: هذا المدخل خضع لعدة تعديلات خففت من المشاكل التي كان يعاني منها ولكن ما زال يعاني من مشكلة الازدحام والوقوف الطويل خلف إشارة الطوارئ وخاصة في أوقات الذروة.

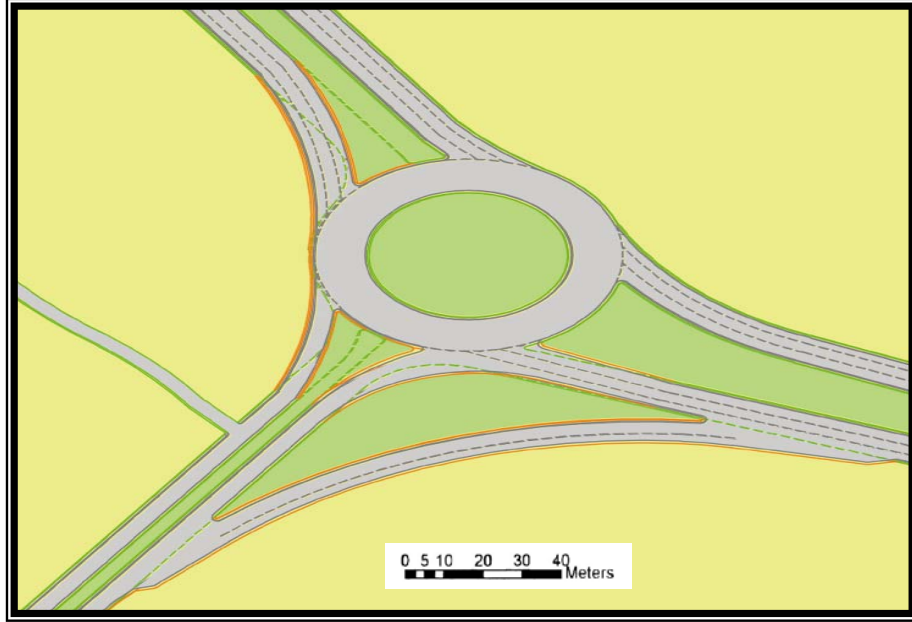
(: بالرغم من أن هذا الدوار أكبر الدورات بالجامعة وتتم به أكبر نسبة عدد سيارات بسبب اتصاله بالمدخل الشرقي ، إلا أن به أخطاء تصميمية تؤدي إلى الازدحام بسبب التصميم الخاطئ لجزره الاتجاهية الثلاث ، وعدم وجود منافذ للمرور بدون المرور بالدوار ، وحجب الرؤية بسبب الأشجار الموجودة بالجزر الاتجاهية (انظر الشكل رقم ٢٥). متوسط نسبة الحوادث المرورية على هذا الدوار بلغت (٦.٨٪) وهي

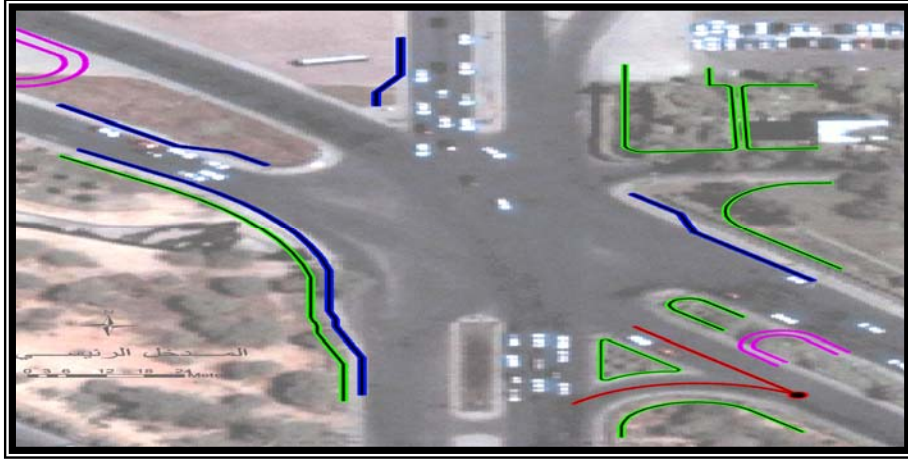
يقع في الجزء الجنوبي على الطريق الدائري وخلف البوابة رقم (٤).

- عمل جسر لنقل الحركة على طريق حسن آل الشيخ إلى الأعلى وضمان استمراريتها في الاتجاهين.
- عمل دوار كبير أسفل الجسر مزود بإشارة ضوئية تعمل فقط أثناء الذروة للتحكم بحركة السيارات.
- عمل مسار للانعطاف إلى اليمين على التقاطع بعرض ٣.٧٥م للتقليل من الوقوف الطويل خلف الإشارة الضوئية للمتجهين إلى مدارس سكن أعضاء هيئة التدريس والموظفين ومجمع مدارس الملك سعود.
- عمل مسار للانعطاف إلى اليمين بعرض ٣.٧٥م للقادم من تقاطع الخدمات والمتجه إلى طريق الملك خالد.
- عمل مسار للدوران إلى الخلف بعرض ٣.٧٥م في الجزيرة الاتجاهية على الطريق الدائري قبل الإشارة الضوئية للقادمين من الغرب ومتجهين إلى الكليات الأدبية.

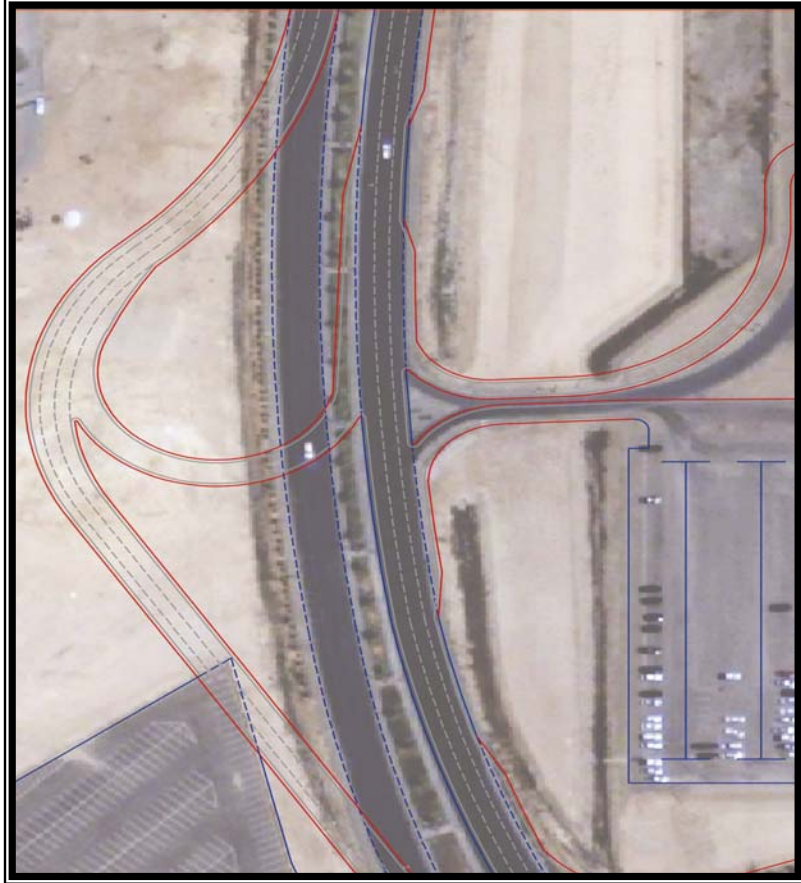
يقع في منتصف الشارع المتفرع من دوار الكتاب والمؤدي إلى المدخل الشرقي لمبنى البهو. وهو يؤدي أيضاً إلى مجمع الملك سعود التعليمي وإلى سكن الطلاب والمكتبة وكلية الصيدلة وإلى سكن أعضاء هيئة التدريس والموظفين وإلى دوار الطلاب (انظر الشكل رقم ٣٦).

(: أسباب الحوادث على هذا التقاطع تكمن في قرب التقاطع من بوابة سكن أعضاء هيئة الت دريس والموظفين ، و فرق المنسوب بين اتجاهي الطريق ، وحجب الأشجار الموجودة في الجزيرة الوسطية للرؤية (انظر الشكل رقم ٣٦).
