## ترميم وصيانة مقصورة الكاتب ماعى (M3cy ١١٤٤) حفائر كلية الآثار - جامعة القاهرة، سقارة

## **Restoration and Conservation of (M3y 𐩧𐩢𐩨)Chapel Faculty of Archaeology Excavation – Cairo University at Saqqara**

**Abstract.** The excavations carried out by the Egyptology Department, Faculty of Archaeology, Cairo University had discovered stone building walls (2.90 m × 3.50 m) of chapel that belongs to the scribe (M3y 𐩧𐩢𐩨) in which was found a stone stela in the center of this chapel. According to the field observations same damage aspects were observed, such as foundation collapsing and deep cracks in the walls, falling of mortar, darkness spots on the walls brown to black spots on the inscription stone. In order to identify the main deterioration factors, some analysis methods were used, such as: Light Optical Microscope (LOM), Polarized Microscope (PM), X-ray Diffraction (XRD) , together with Microorganism analysis.

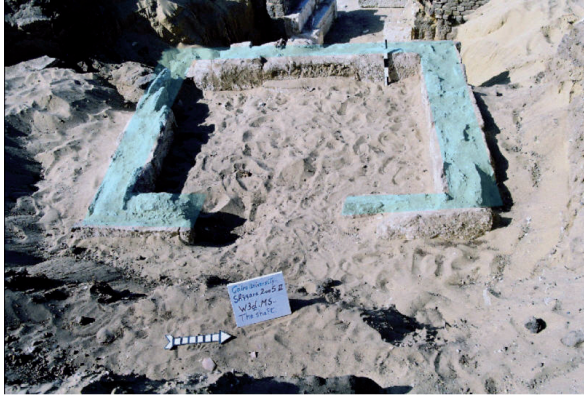
الشكل رقم (١). ظهور الحدود الخارجية لمقصورة ماعى.

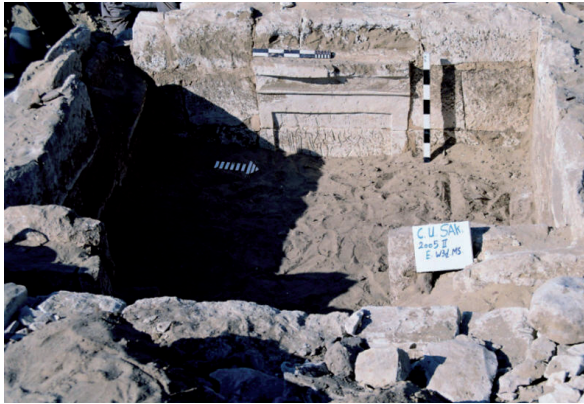
الشكل رقم (٢). الكشف التدريجي لمقصورة ماعى.

باكتمال أعمال التنقيب بمقبرة واج مس، روعي أن يرفع الرديم من مقصورة ماعى على أربع مراحل لضمان الكشف التدريجي عن المقصورة وتجنب تعريض جدران المقصورة للكشف المفاجئ حتى لا تتعرض للآثار الضارة الناشئة عن الصدمة البيئية، وتوضح (الأشكال أرقام ١-٤) مراحل كشف مقصورة ماعى وموقعها من مقبرة واج مس.

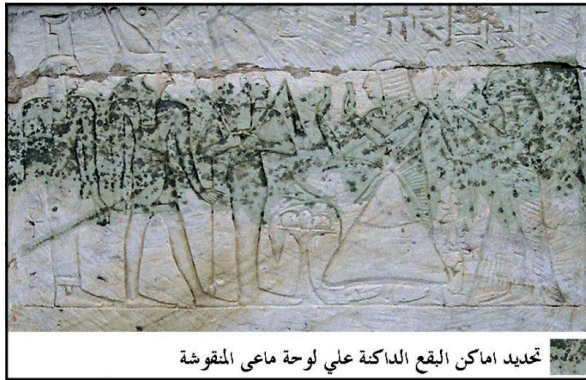
- انتشار البقع داكنة اللون (الشكل رقم ٨).
- وجود شرخ نافذ في الثلث العلوي يحتوي على  
تكلسات ملحية ورمال و ذرات من الرمل (الشكل  
رقم ٩).
- عقد صلبه وعروق وأكاسيد ملونة بالحجر الجيري  
(الشكل رقم ١٠).

الشكل رقم (٨). انتشار بقع داكنة اللون بلوحة مقصورة ماعى.

| م | مظهر التلف | العامل الأساسي المسبب للتلف |
|---|---|---|
| ٥ | بقع داكنة اللون على اللوحة المنقوشة | مستعمرات فطرية |

استخدم في تنظيف مقصورة محلول مكون من ١٠٠٠ سم<sup>٣</sup> ماء مقطر + ١٠٠ جرام صابون متعادل + ٢٠ سم<sup>٣</sup> نشادر، حيث استخدم هذا المحلول على هيئة كمادات موضعية أعطت نتيجة جيدة في تنظيف لوحة ماعى. أتبع ذلك استخدام محلول من بنتاكلوروفينول (Pentachlorophenol) ٢٪ في الكحول باستخدام فرشاة ناعمة على الأماكن التي كانت مصابة ببقع الفطريات لتعقيمها والتأكد من عدم الإصابة الفطرية مرة أخرى.

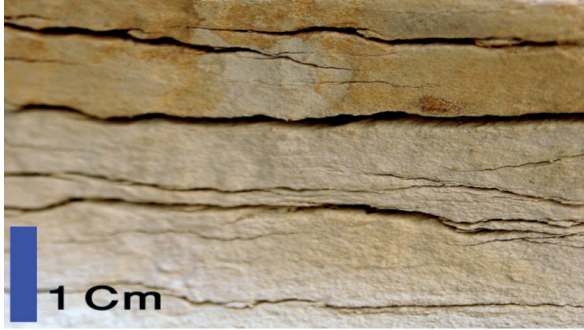
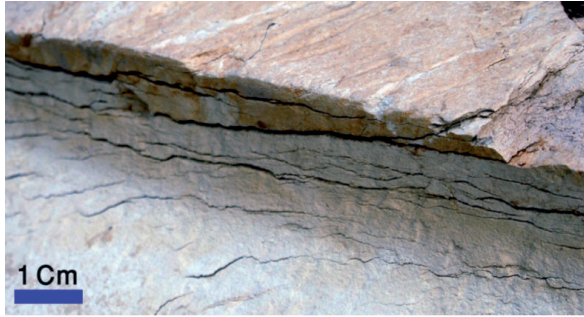
الشكل رقم (١١). ضعف وتدهور حالة الحجر وظهور العديد من الشروخ الدقيقة (micro cracks).

وبفحص لوحة ماعى المنقوشة اتضح ضعف وتدهور حالتها وظهور العديد من الشروخ الدقيقة (micro cracks) خاصة في الجزء العلوي من اللوحة، ويتراوح سمك هذه الشروخ من ١-٣ مم، كذلك تظهر البقع باللون الداكن الأصفر المائلة إلى البني المحمر (الشكل رقم ١١).

شروخ أفقية متوازية بسمك يصل في بعض الأحيان إلى ٣م بالجزء العلوي من اللوحة ويمكن إرجاع ذلك للتغيرات المفاجئة بين درجات الحرارة والرطوبة (الليل والنهار) إضافة إلى التغير المفاجئ في الظروف المحيطة نتيجة عمليات الكشف. كذلك أمكن التعرف على نوع حجر البناء لجدران مقصورة ماعى وصنف ك حجر جيري حيوي (نيوموليتي) كمؤشر لعمليات الترسيب البحري في منطقة سقارة بالجيزة.

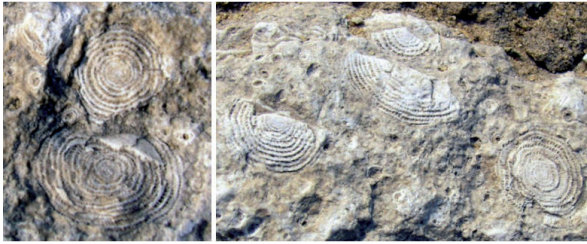
الشكل رقم (١٢). حجر جيري حيوي يحتوي على أصداف وبقايا أصداف بأحجام وأشكال مختلفة.

وبفحص عينات أحجار البناء أمكن تصنيفها إلى: حجر جيري عضوي النشأة يحتوي على أصداف وبقايا أصداف بأحجام وأشكال مختلفة (حجر جيري نيوموليتي) (الشكل رقم ١٢).

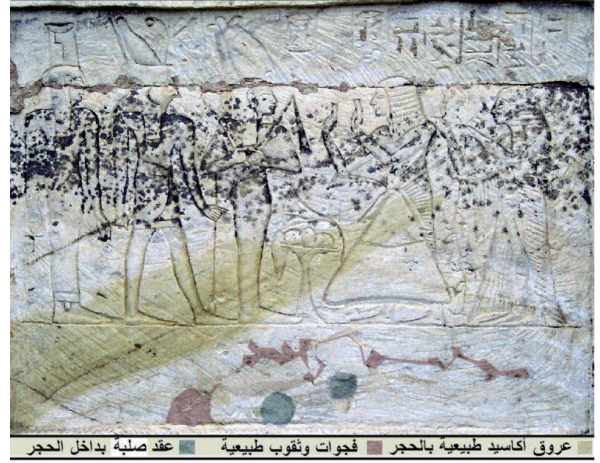
الشكل رقم (١٠). عقد صلبه وعروق وأكاسيد ملونة بالحجر الجيري بمقصورة ماعى.

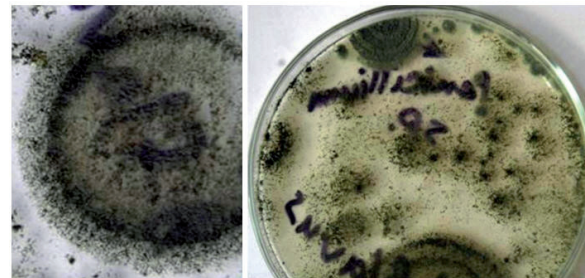
- 1- *Aspergillus flavus*.
- 2- *Aspergillus Niger*.
- 3- *Penicillium Sp.*
- 4- *Fusarium Sp.*

الشكل رقم (١٧). (أ) الفطريات التي تم عزلها،  
(ب) (*Aspergillus Niger*).

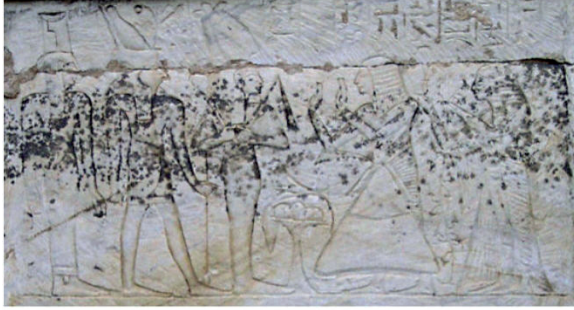
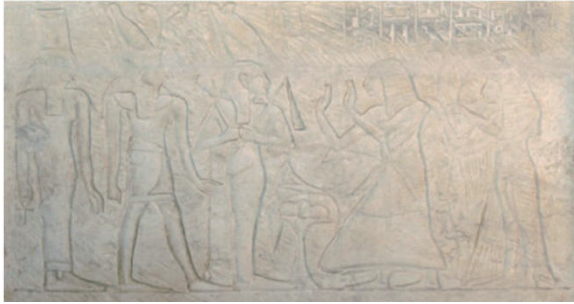
الشكل رقم (٢١). (أ) توضح اللوحة كاملة قبل عمليات الترميم. (ب) اللوحة كاملة بعد عمليات الترميم.

- التنظيف (ميكانيكي - كيميائي).
- استخلاص الأملاح.
- التقوية والاستكمال.

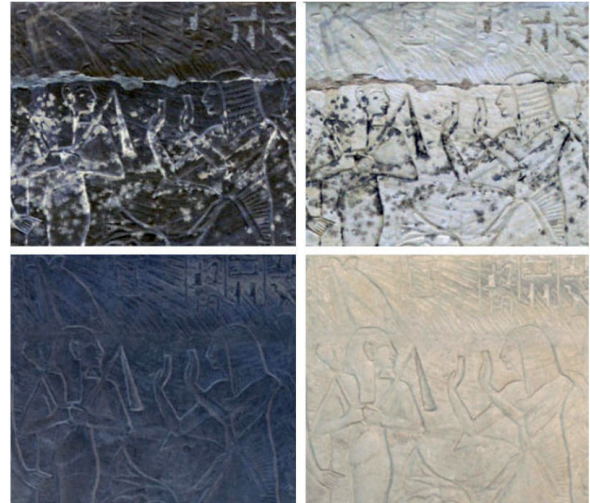
الشكل رقم (٢٠). (أ) تفاصيل من اللوحة الحجرية المنقوشة قبل وبعد الترميم ويظهر البقع الفطرية بشكل واضح بنقط سوداء في التصوير الضوئي العادي وفي الجزء السفلي بالتصوير السالب تظهر بقع الفطريات كنقط بيضاء، (ب) الفرق بنفس التفاصيل بعد عمليات الترميم واختفاء البقع الفطرية واستكمال الأجزاء المنفصلة من اللوحة.

تم تقوية الأجزاء الضعيفة باللوحة المنقوشة بلوحة ماعى باستخدام محلول من مادة Paraloid B 72 المذاب في الطولوين بنسبة تركيز ٣٪. كذلك تم تجهيز خليط من بودرة الحجر الجيري والرمل الناعم وتم خلطهم بمادة خلاص الفينيل المبلعمة لتجهيز عجينة لاستكمال الأجزاء المفقودة من اللوحة عند الشرخ النافذ في الجزء العلوي من اللوحة (الشكلان رقما ١٩، ٢٠).

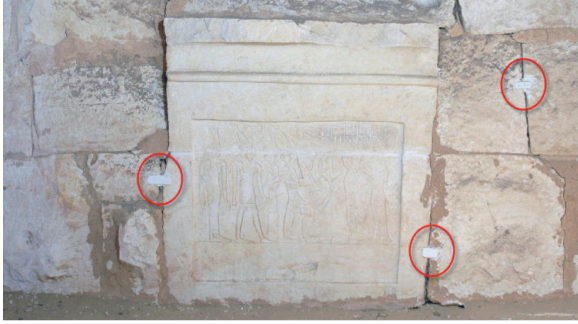
تابع الشكل رقم (٢٣). (ب) وضع شرائح من الجبس بين اللوحة والجدران المجاورة للتأكد من ثبات التربة والجدران.

- فك الكتل الحجرية الهابطة والمنفصلة عن الجدار.
- دك التربة أسفل الكتل الحجرية الهابطة.
- إعادة تثبيت الكتل الحجرية على منسوبها الطبيعي قبل الهبوط باستخدام مونة الجير.
- وضع شرائح من الجبس لمعرفة حركة الشرخ من عدمه (الشكلان رقما ٢١، ٢٢).

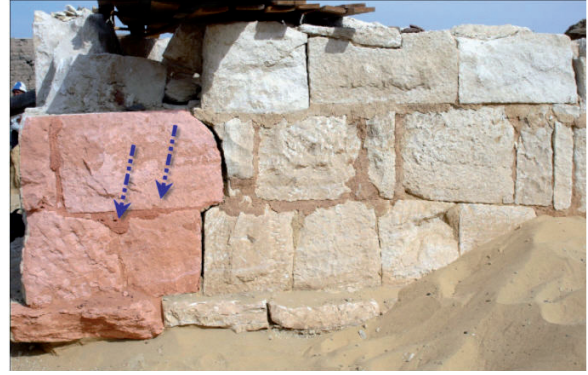
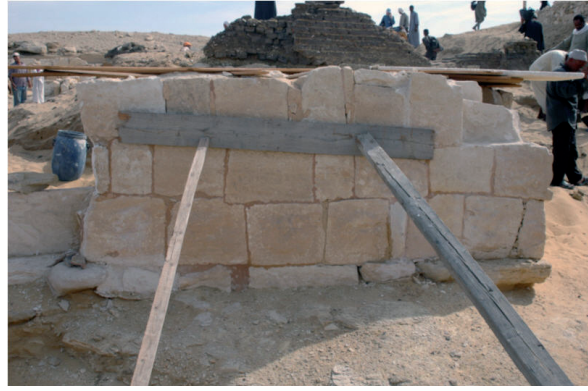
| م | مظهر التلف | العامل الأساسي المسبب للتلف |
|---|---|---|
| ٢ | الشروخ النافذة بجدران المقصورة | هبوط في التربة |

الشكل رقم (٢٢). علاج الشروخ والأجزاء الهابطة من جدران المقصورة (أ) الجدران الخارجية قبل الترميم، (ب) الجدران الخارجية بعد الترميم.

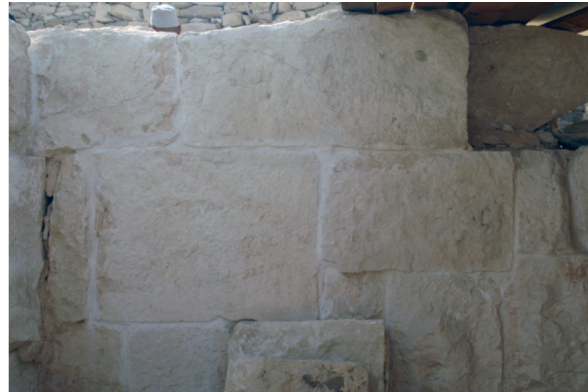
الشكل رقم (٢٣). علاج الشروخ والأجزاء الهابطة من الجدران الداخلية للمقصورة (أ) إعادة استكمال المونة المفقودة.
