## العمارة التقليدية في منطقة جازان، دراسة لأهم عوامل التلف ومقترحات الترميم والصيانة (قصر أبو صمة دراسة حالة)

**Traditional architecture in Jazan Region, Study of the Deterioration Factors, and the Recommendations of Restoration and Conservation (Abu Soma Citadel Case Study)**

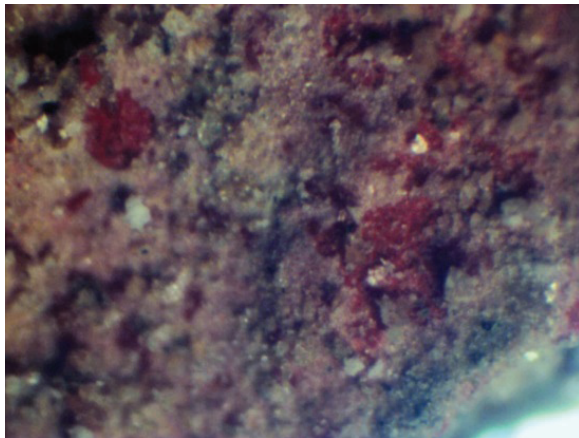
على حين طبقة اللون المكونة من اللون الأحمر لا تحتوي على أية شروخ دقيقة، كما في (الشكل رقم ١٣).

شكل رقم (١٣) التفاصيل الدقيقة لطبقة اللون الأحمر، باستخدام ميكروسكوب من نوع AMSCOPE MD ٣٥ عند تكبير ٣٠X.

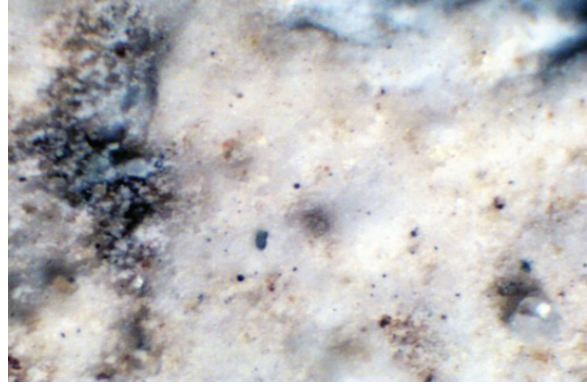
كما تبين من الفحص أيضاً أن سطح طبقة الجص لا يحتوي على أية مسام، كما في (الشكل رقم ١٤)، ولعل السبب في ذلك هو خلط الجص بطبقة من الغراء الحيواني، أو تطبيق طبقة من الغراء الحيواني على سطح طبقة الجص لسد المسام، والمساعدة في سهولة تطبيق المادة الملونة، وهذا ما تبين حقيقةً عند الفحص الدقيق لطبقة الجص، حيث وُجدت آثار لطبقة تغرية على السطح، كما في (الشكل رقم ١٥)، وهو ما أكدته نتائج التحليل باستخدام طريقة FTIR، وسيأتي لاحقاً.

شكل رقم (١٤) يوضح شكل طبقة الجص وخلوها من المسام، باستخدام ميكروسكوب من نوع AMSCOPE MD 35 عند تكبير 30X.

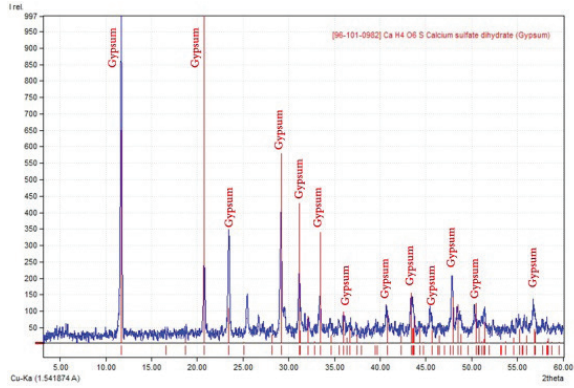
شكل رقم (١٩) نتيجة تحليل XRD لعينة من طبقة التحضير.

أسفل طبقات اللون داخل المبنى، فقد تبين أنها من كبريتات الكالسيوم (الجبس) أو الجص كما يطلق عليها، (الشكل رقم ١٩).

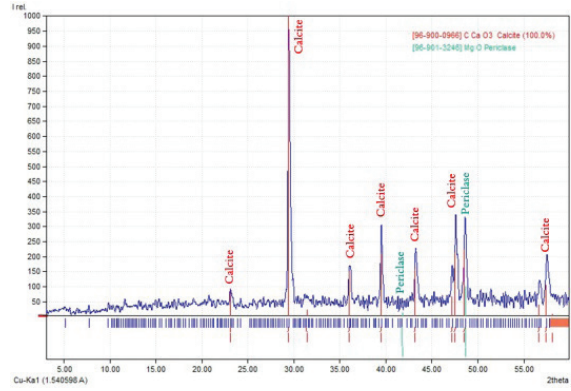
أن الحجر المستخدم في البناء هو الحجر الجيري، حيث إن المكون الأساسي لعينة الحجر التي تم تحليلها، هو كربونات الكالسيوم، كما في (الشكل رقم ١٦)، أما المونة المستخدمة لسد الفراغات بين الأحجار، فتتكون من الجبس (كبريتات الكالسيوم)، الكالسيت (كربونات الكالسيوم)، أو مسحوق الحجر الجيري، الأنهدريت (كبريتات الكالسيوم اللامائية)، الهاليت (كلوريد الصوديوم)، كما في (الشكل رقم ١٧). وهو التركيب السائد دائمًا في المونة المستخدمة مع المباني المبنية من الحجر الجيري، إذ تتكون المونة من المواد الرابطة كالجبس، أو الجير، والركام وهو غالبًا مسحوق الحجر، أو مسحوق الطوب والرمل، إضافة إلى مياه الخلط.

شكل رقم (١٦) نتيجة تحليل XRD لعينة حجر.

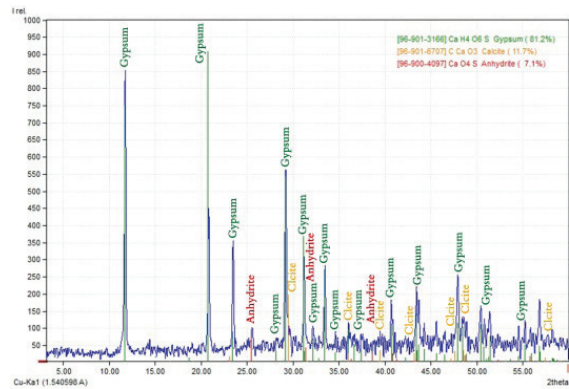
وفي هذه الحالة محل الدراسة فقد استخدم البناء الجبس بوصفها مادة رابطة، ومسحوق الحجر الجيري (الكالسيت) بوصفه ركامًا، أما تفسير وجود الأنهدريت في العينة فهو نتيجة فقد الجبس (كبريتات الكالسيوم) للماء المتحد كيميائيًا بكبريتات الكالسيوم، لارتفاع درجة الحرارة، وانخفاض الرطوبة النسبية، وخاصة في المناطق الصحراوية الجافة (المحاري، ٢٠٠٩م: ١٣٩). أما سبب وجود الهاليت فقد يكون مصدره مياه الخلط التي استخدمت لخلط المونة أو كشائبة في أحد مكونات المونة، مثل: مسحوق الحجر الجيري. ويكون تركيب طبقة الملاط أو اللياسة غالبًا هو تركيب المونة المستخدمة نفسها؛ لذلك تبين من تحليل عينة من طبقة الملاط الخارجي، أنها تتكون من الجبس، والكالسيت، والأنهدريت، كما في (الشكل رقم ١٨)، أما نتيجة تحليل عينة من طبقة التحضير المستخدمة

شكل رقم (١٨) نتيجة تحليل XRD لعينة ملاط أو طبقة اللياسة.

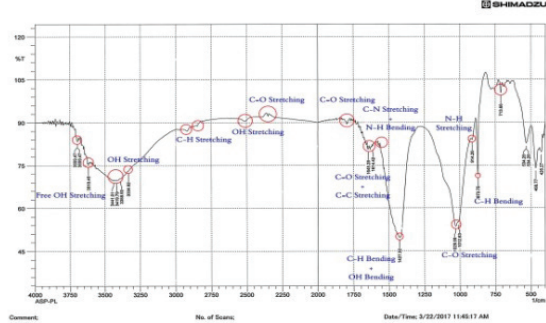
وللتعرف على المواد العضوية المستخدمة في مواد البناء، فقد استخدمت كما أُشير سابقاً، التحليل باستخدام طريقة FTIR (Fourier Transform Infrared Spectrometer)، وقد كانت نتيجة تحليل عينة من طبقة الملاط، هو وجود الغراء الحيواني بوصفه مادة عضوية استخدمت، كما في (الشكل رقم ٢٠)، وكانت بقية المكونات التي ظهرت خلال تحليل العينة، باستخدام طريقة FTIR، هي المكونات نفسها التي ظهرت خلال تحليل العينات بحيود الأشعة السينية، وهي كبريتات الكالسيوم، و كربونات الكالسيوم، أما نتيجة تحليل عينة من طبقة التحضير أسفل طبقات اللون، فقد تبين أيضاً وجود الغراء الحيواني، بوصفه مادة رابطة عضوية، وبقية المكونات كانت أيضاً المكونات نفسها التي ظهرت في التحليل بحيود الأشعة السينية، وهي الجبس أو الجص، كما في (الشكل رقم ٢١)، وقد تم تفسير نتائج التحليل باستخدام طريقة FTIR عن طريق مقارنتها بعينات قياسية، (الأشكال ٢٢-٢٥)، (Der- rick et al., 1999: 179-200).

شكل رقم (٢٠) نتيجة تحليل FTIR لعينة من طبقة الملاط.

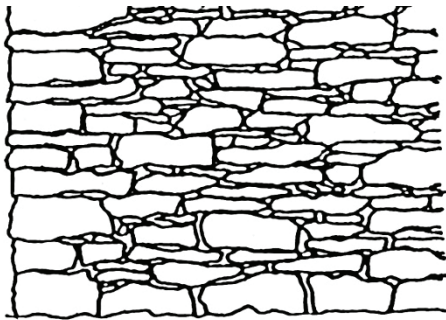
وفضلاً عن حدوث كثير من مظاهر التلف، التي قد يكون سببها هو حدوث اختلال للاتزان الإنشائي للمبنى، أو حدوث اهتزازات أرضية (زلازل)، حيث إن خطورة هذه الزلازل تتمثل في الحركات الأفقية التي تحدثها للمبنى، كما أن طريقة البناء، قد يكون لها دور في ذلك، عن طريق رص أحجار مفردة غير منتظمة، دون استخدام مونة في أجزاء كبيرة من المبنى، شكل رقم (٤٠)، مما يرجح أنه السبب الرئيسي في انهيار عدد من الجدران. قد تمثلت هذه المظاهر في حدوث تصدعات، وشروخ ظاهرة بمناطق متفرقة من الجدران، ووجود ميول واضحة في بعض الجدران، وتهدم وانهيار كثير من الجدران، (الأشكال ٤١-٤٧).

شكل رقم (٤٠) يوضح طريقة البناء عن طريق رص أحجار مفردة غير منتظمة، "من عمل الباحث".
