أستاذ مساعد تصميم الإسكان وممارسة مهنة العمارة
قسم العمارة وعلوم البناء، كلية العمارة والتخطيط، جامعة الملك سعود،
الرياض، المملكة العربية السعودية
(قدم للنشر في ١٤٢٦/٤/٢٩ هـ، وقبل للنشر في ١٤٢٧/٢/٢٧ هـ)

إبراهيم بن راشد بن سعد الجوير

دور تصميم الطرق والشوارع وتقاطعاتها في تزايد مشاكل حركة السيارات....

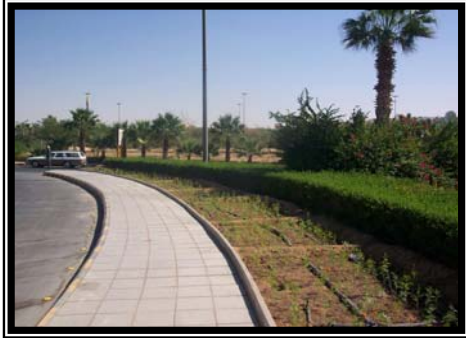
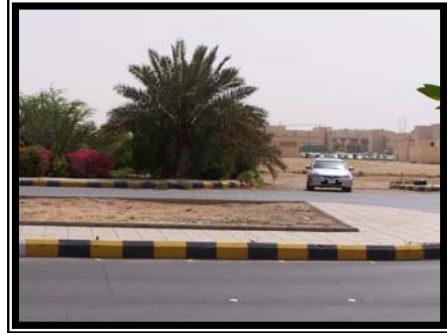
تلعب الحواجز الترابية المحيطة بالمواقف دوراً كبيراً في مشاكل الازدحام والحوادث لكونها تحجب الرؤية عند التقاطعات. لقد تمت إزالة أجزاء منها عند بعض التقاطعات ولكن لا تزال الرؤية غير ممكنة (انظر الشكلين رقمي ١٤ و ١٥).

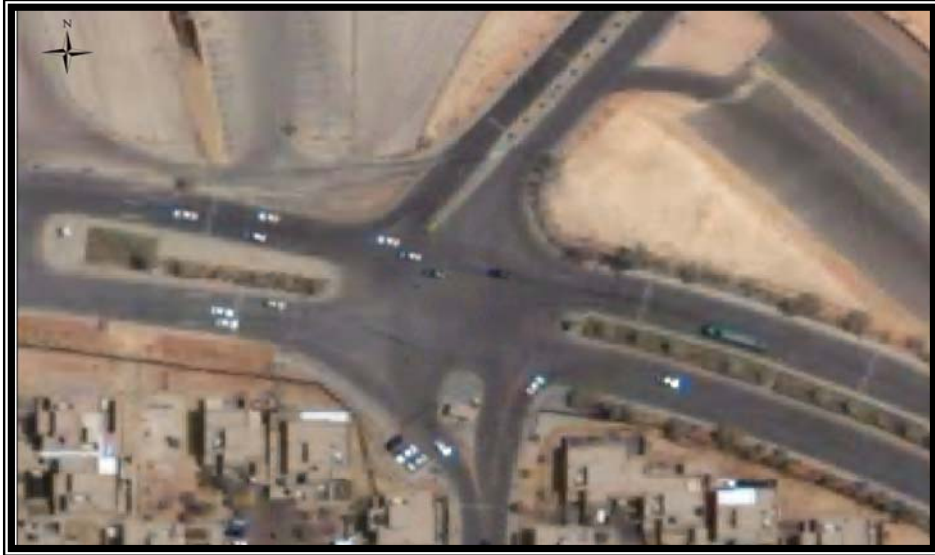
(: أسباب الحوادث على هذا التقاطع تكمن في قرب التقاطع من بوابة سكن أعضاء هيئة الت دريس والموظفين ، و فرق المنسوب بين اتجاهي الطريق ، وحجب الأشجار الموجودة في الجزيرة الوسطية للرؤية (انظر الشكل رقم ٣٦).

(: الشكل رقم (٣٧) يوضح بالرسم ما يجب عمله لإعادة تأهيل هذا التقاطع لتقليل الازدحام والحوادث والتمثلة بإلغاء التقاطع واستبداله بدوار يعمل بإشارة ضوئية تعمل فقط وقت الذروة للتحكم في تدفق السيارات من الساعة ٦ صباحاً وحتى الساعة ٢ ظهراً.

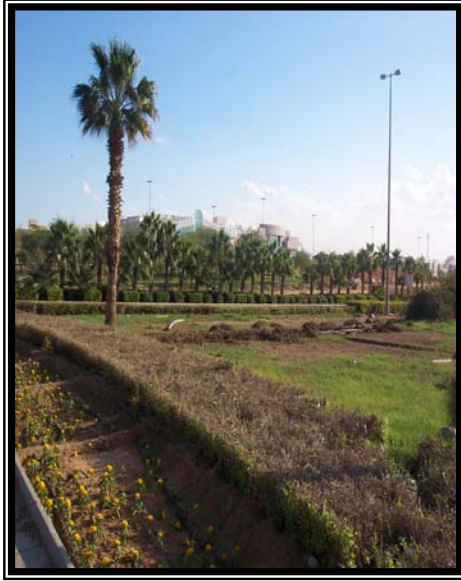
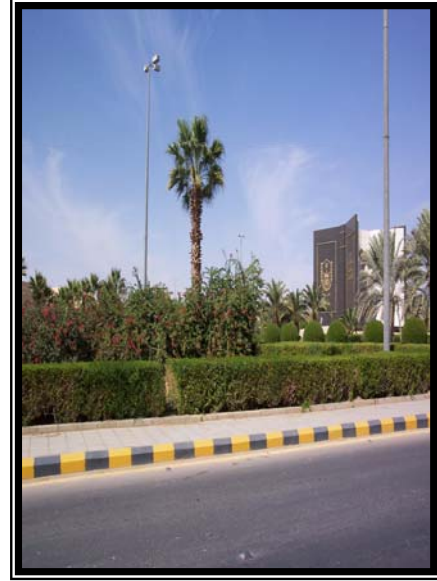
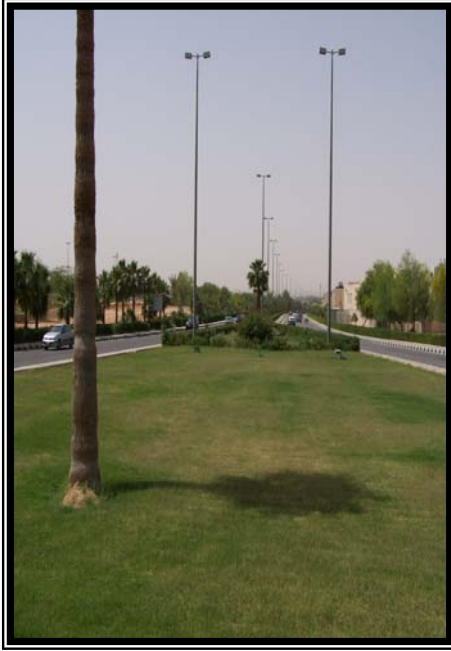
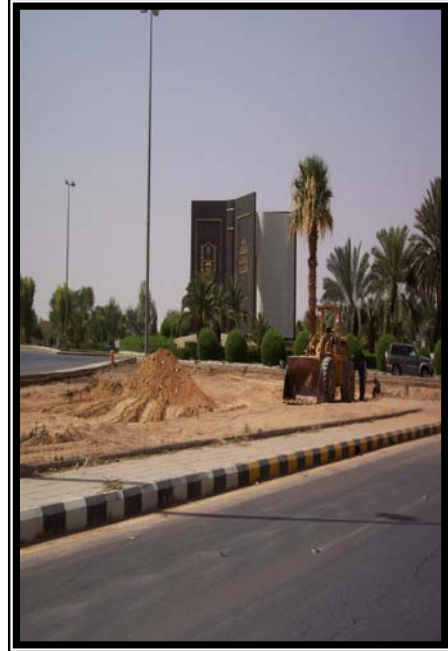
(: بعد إقناع إدارة الجامعة بأن الأشجار في الجامعة تلعب دوراً كبيراً في مشاكل الازدحام والحوادث لكونها زرعت في المكان الخطأ وتسبب في حجب الرؤية، قامت إدارة التشجير بإزالة بعض الأشجار التي تحجب الرؤية في الدورات التي في شرق الجامعة فقط (انظر الأشكال من رقم ٤٥ إلى رقم ٤٨). هذه الإزالة شملت دوار الكتاب، ودوار الطلاب، والدوار الشرقي ودوار الصالة الرياضية. هذه الإزالة شملت فقط إعادة زراعة بعض الجزر الاتجاهية في الجهة الشرقية، بحيث لا تحجب الرؤية عن السائق، مما تسبب في تقليل الازدحام بشكل كبير جداً وخفض نسبة الحوادث على تلك الدورات في العام ١٤٢٥هـ إلى أكثر من ثلث (٣٥.٩٪) ما كانت عليه في عام ١٤٢٤هـ

السابق. لقد ازداد الازدحام والحوادث على دوار المطابع الوحيد الذي لم تقم الجامعة بإزالة الأشجار التي تحجب الرؤية منه عن العام الذي قبله (انظر الجدول رقم ٧). مجرد تطبيق توصية واحدة جزئياً ساعد على تخفيض أعداد الحوادث بالمدينة الجامعية إلى نسبة تصل إلى ١٢٪. فما بالك لو تم تطبيق بقية التوصيات (انظر الجدول رقم ٨).
